Annexe 4 :

Fiches des relevés réalisés sur les dépôts en putréfaction (22 fiches en pleine page et « prévisualisation » de l'intégralité des relevés 2019)

Inventaire de 2019 :

Fiches de synthèse des observations terrain
et des relevés H₂S (extrait parmi les 120 fiches)

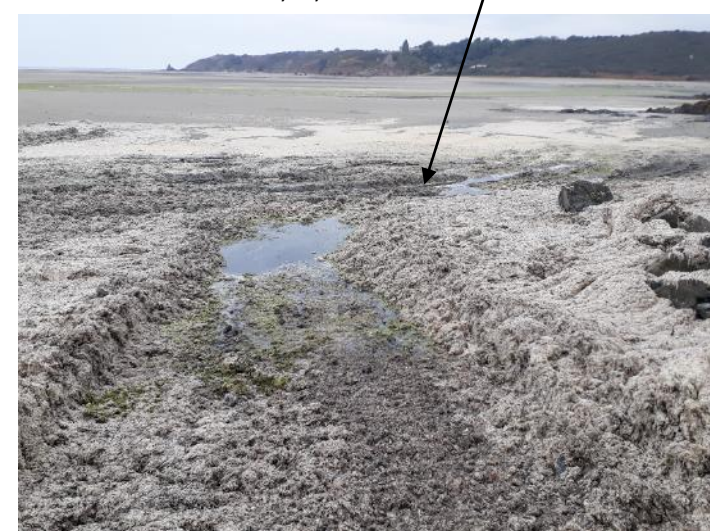
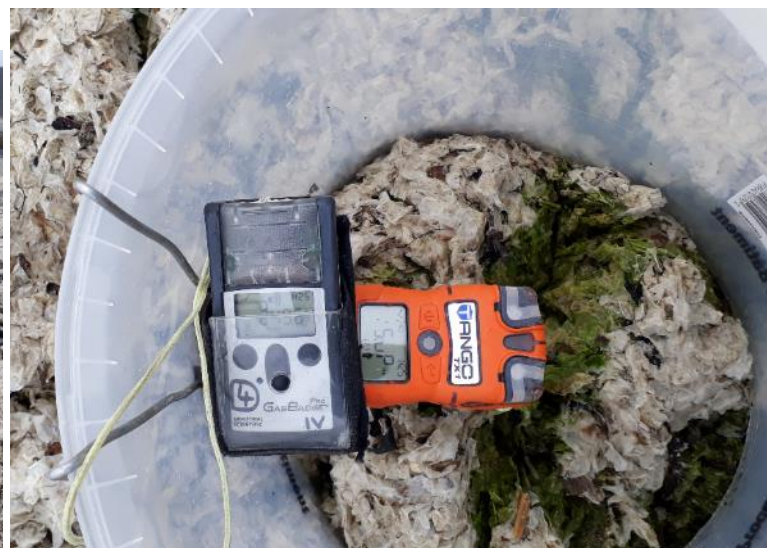
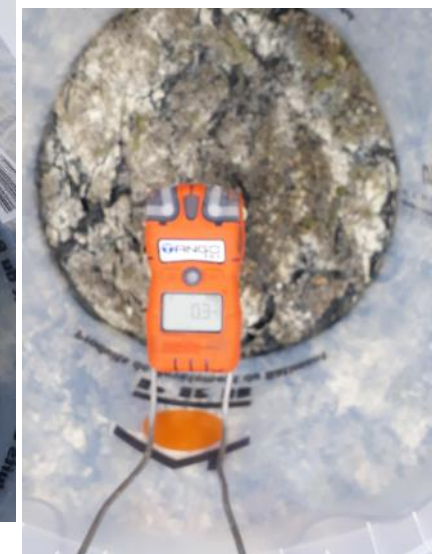
Observations terrain du 09/09/2019

[H2S] détecté (ppm)	
air ambiant	0
abrité d<10cm	3
Abrité + perturbé d<10cm	+ 500

Echouage localisé devant la cale, en haut d'estran. Putréfactions manifestes. Sans brassage les niveaux mesurés sont modérés (moins de 5 ppm) mais en brassant le dépôt on sature le capteur.

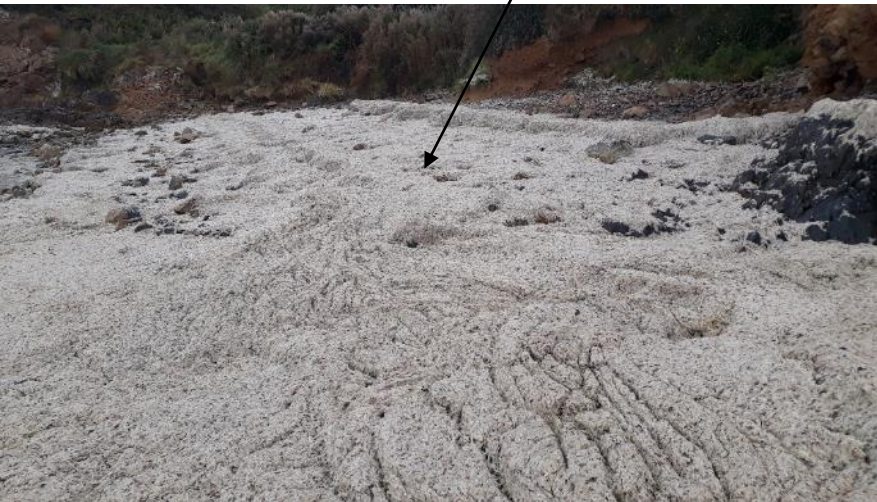
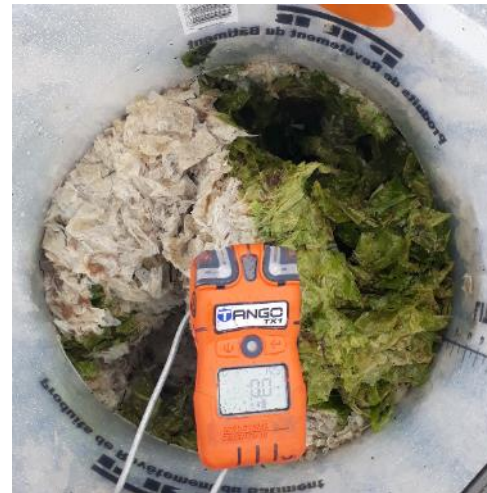
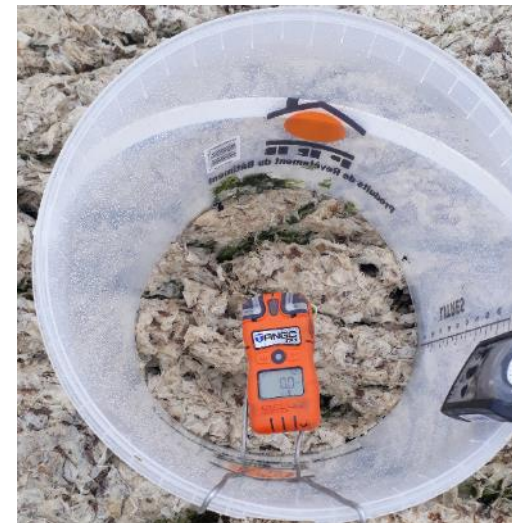
Observations terrain du 09/09/2019

[H2S] détecté (ppm)	
0	air ambiant
0	abrité d<10cm
0	Abrité + perturbé d<10cm

Echouage en haut de plage, sur galets. Blanchi mais bien drainé (très haut sur estran et sur des galets). Aucune émanation H₂S même en brassant.

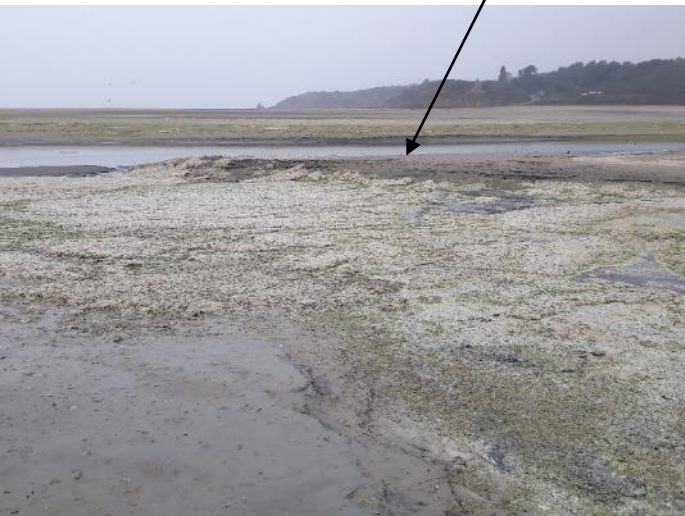
Observations terrain du 09/09/2019

[H2S] détecté (ppm)	
air ambiant	0,7
abrité d<10cm	2
Abrité + perturbé d<10cm	+ 72

Sans brassage lors de la mesure (vent soutenu) autour de 2 ppm en bordure de l'échouage. En brassant on monte à 72 ppm, mais impossible d'avancer vers le centre (trop mou) qui probablement aurait donné des valeurs de plus de 500 ppm, en condition confinée après brassage

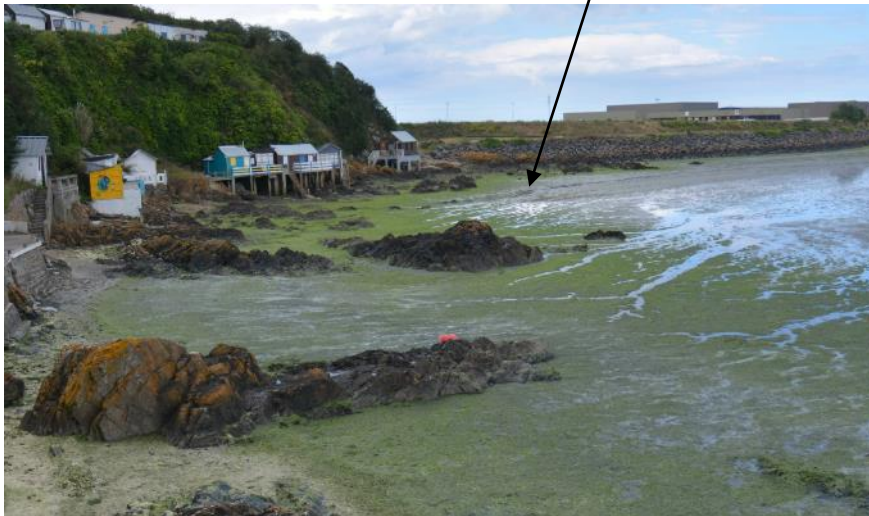
Observations terrain du 20/06/2019

[H2S] détecté (ppm)	
air ambiant	17
abrité d<10cm	51
Abrité + perturbé d<10cm	+ 500

Conditions peu propices à la mesure de teneurs élevées : 15-16°C, vent, temps couvert et marée retirée depuis environ 3-4h. Localement, entre les têtes de roche, le sédiment est très mou et libère des bulles chargées de H2S. Malgré le vent, le capteur monte à près de 20 ppm dans l'air ambiant, en s'avancant vers le centre du dépôt ; avant brassage on obtient des valeurs autour de 50 ppm dans l'enceinte et en brassant on dépasse les 500 ppm.

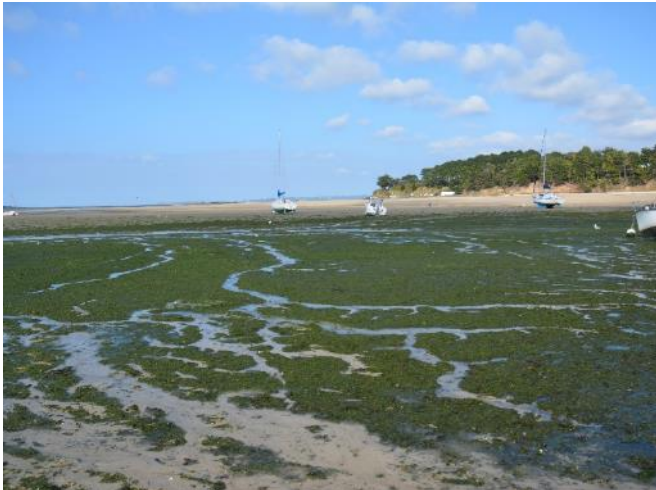
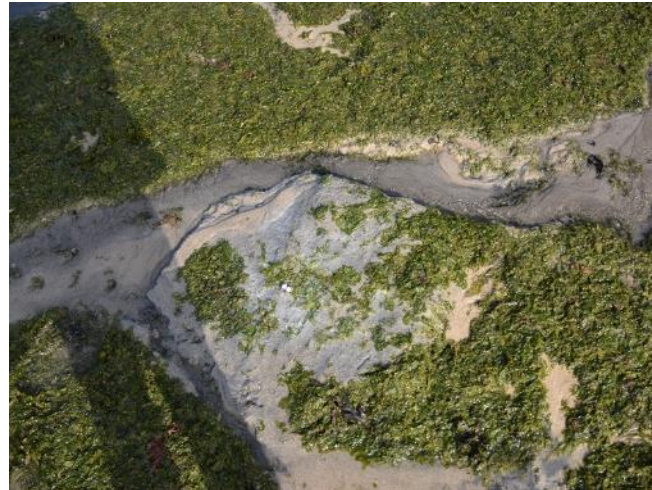
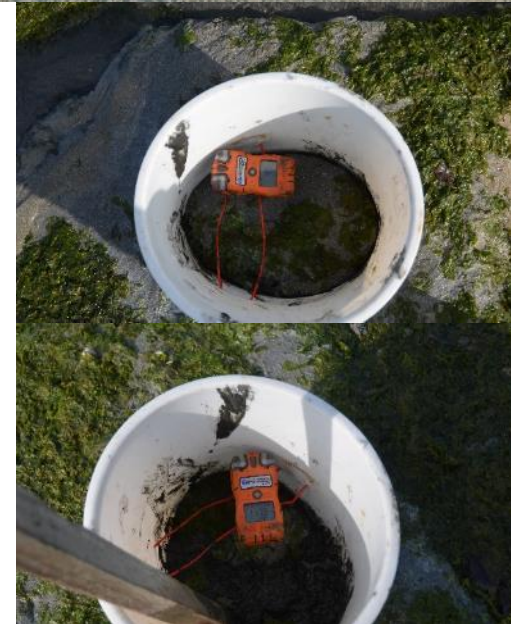
Observations terrain du 17/09/2019

[H2S] détecté (ppm)
air ambiant	0
abrité d<10cm	9,8
Abrité + perturbé d<10cm	117,9

Conditions peu propices aux mesures de valeurs élevées : vent soutenu 30 km/h rafales à 50 km/h ...
En brassant on atteint les 120 ppm. Probablement sans vent la mesure aurait pu dépasser les 500 ppm, en conditions abritées après brassage du milieu.

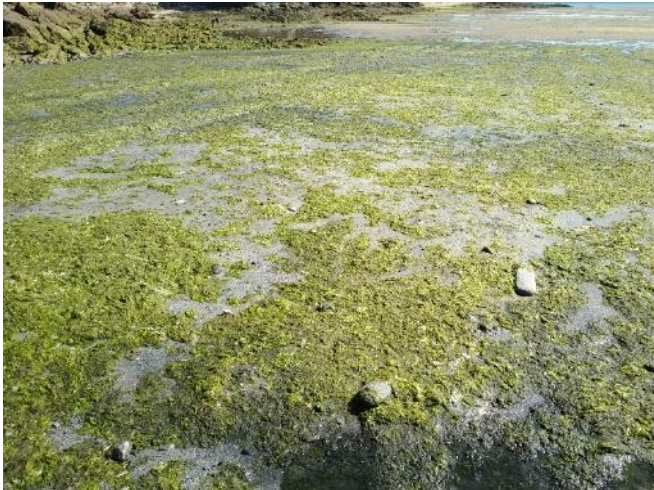
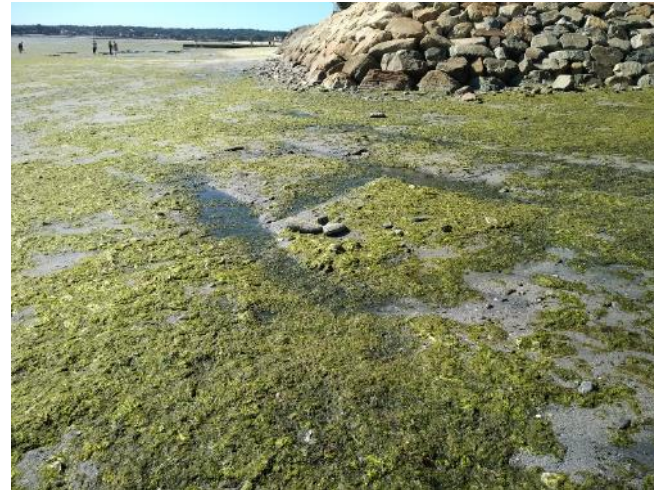
Observations terrain du 19/09/2019

[H2S] détecté (ppm)
 air ambiant 0,6
 abrité d<10cm 76,2
 abrité+perturbé d<10cm 500

Zone souvent touchée par des putréfactions, également zone de ramassage fréquent favorisant l'enfouissement et donc la formation d'H2S, dépôt d'algues fraîches mais sédiment meuble imbibé de gaz

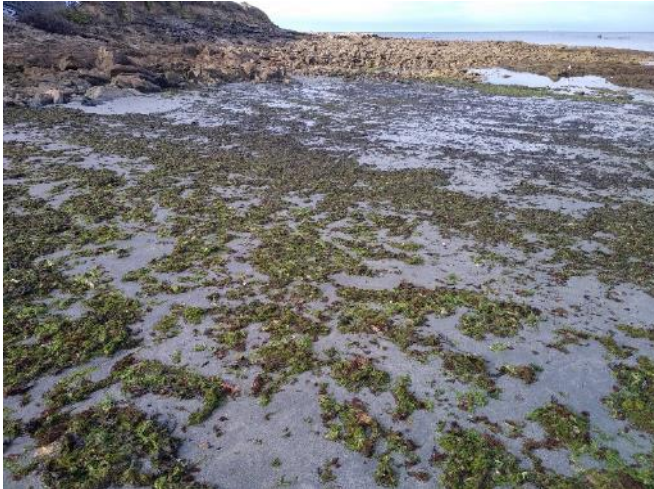
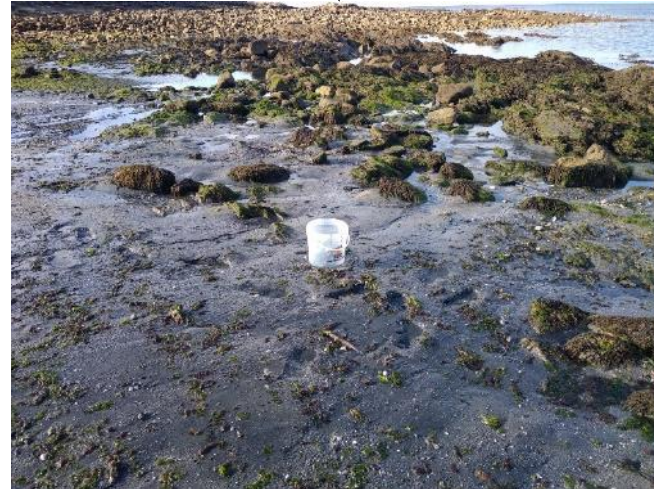
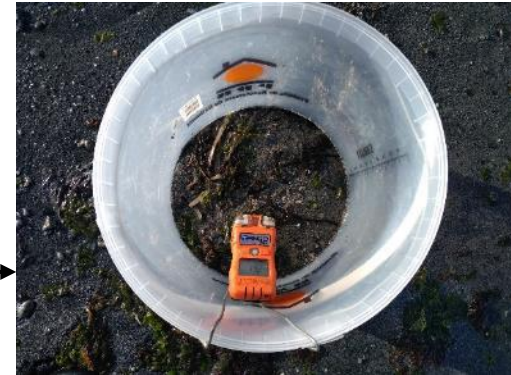
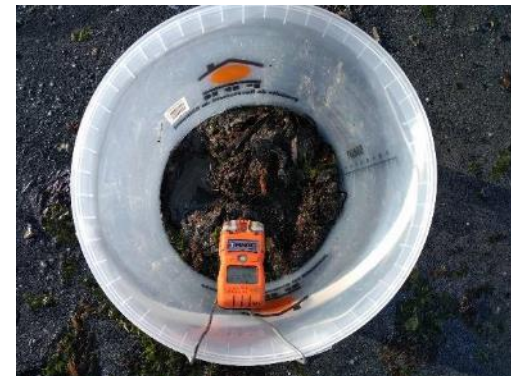
Observations terrain du 17/09/2019 – 10h10 (BM : 13h24)

[H2S] détecté (ppm)	
air ambiant	0
abrité d<10cm	14,2
abrité+perturbé d<10cm	264,3

Andains plus ou moins anciens d'algues vertes en mélange (sans émanation), prolongé en dépôt et sédiment meuble coloré en gris en bas de plage avec de fortes valeurs relevées dans l'enceinte après perturbation.

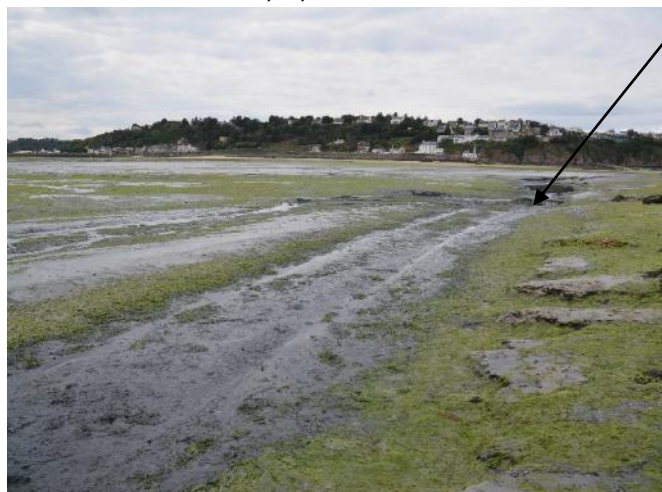
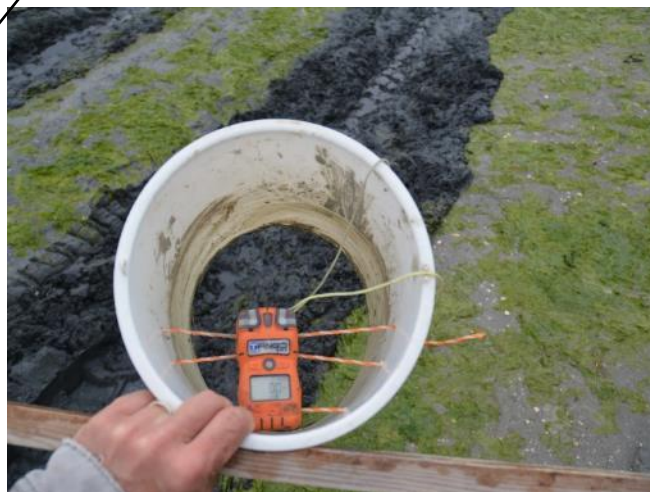
Observations terrain du 20/06/2019

[H2S] détecté (ppm)
 air ambiant 0,8
 abrité d<10cm 10 - 20
 Abrité + perturbé d<10cm + 500

Conditions peu propices à la mesure d'émanations élevées : 15-16°C, vent, temps couvert et marée retirée depuis environ 3-4h. Les jours précédents au pied de la cale mesures régulièrement autour de 30 à 130 ppm par les opérateurs du port (air ambiant, jours sans vent). Premier jour de reprise du désensablement après 7 semaines sans opération. Mesures réalisées en « bordure » de la vasière car trop mou pour aller vers l'intérieur.

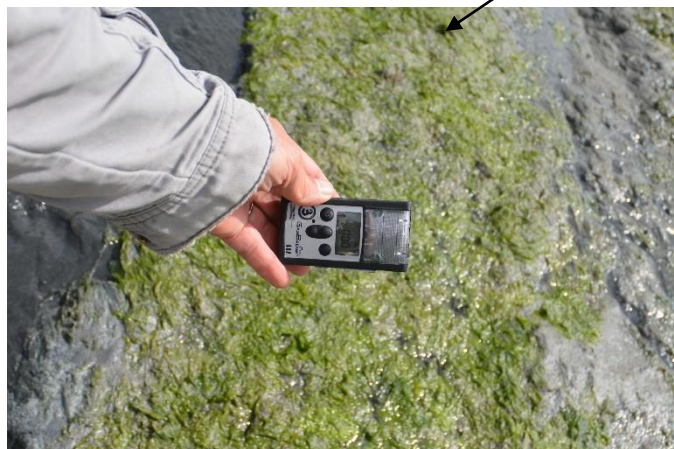
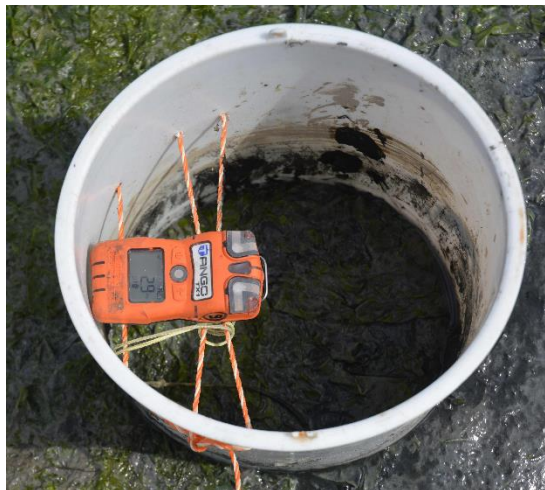
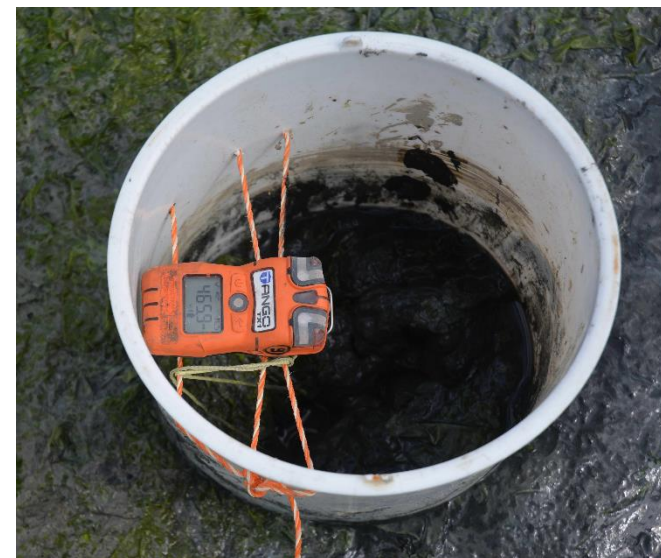
Observations terrain du 20/06/2019

[H2S] détecté (ppm)
air ambiant	0
abrité d<10cm	2,9
Abrité + perturbé d<10cm	465,9

Conditions peu propices à la mesure d'émanations élevées : 15-16°C, vent, temps couvert et marée retirée depuis environ 3-4h.
Pas de détection dans l'air ambiant (vent) mais près de 3 ppm dans l'enceinte et proche de 500 en brassant le sédiment.

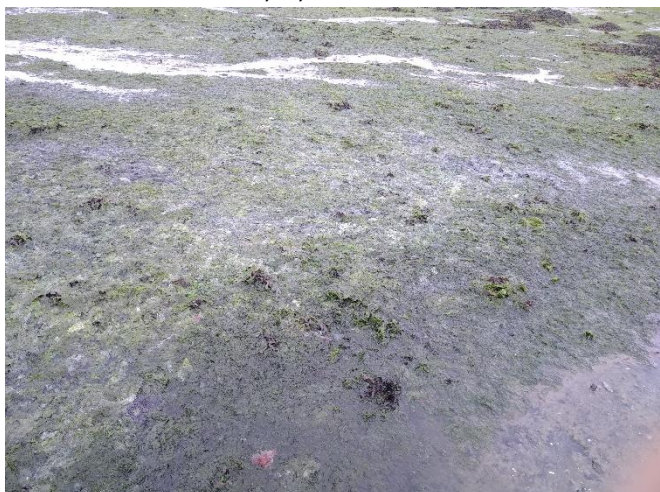
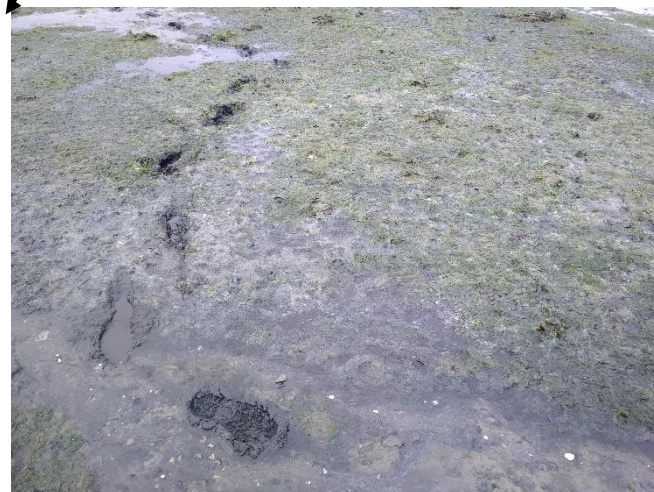
Observations terrain du 17/09/2019

[H2S] détecté (ppm)	
air ambiant	0
abrité d<10cm	5,6
abrité+perturbé d<10cm	117,4

Deux mois après la précédente mesure sur le même secteur, la zone de putréfaction relevée en juillet est toujours présente mais recouverte par plus d'algues vertes, la teneur en H2S est beaucoup plus élevée qu'en juillet.

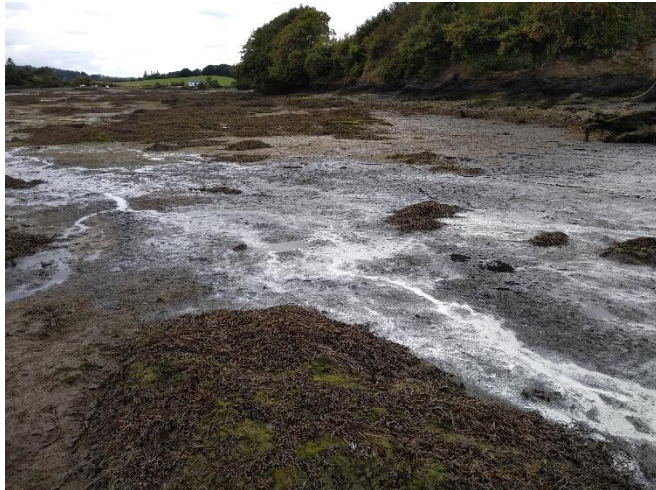
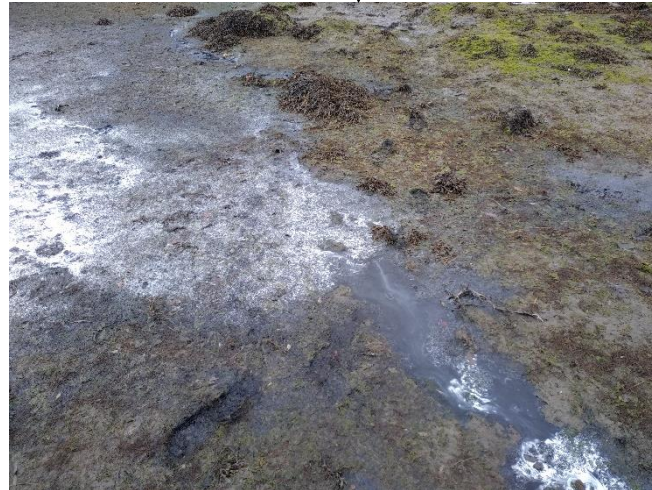
Observations terrain du 17/09/2019

[H2S] détecté (ppm)
air ambiant	0
abrité d<10cm	1,6
abrité+perturbé d<10cm	48,2

Plaque blanche vue de l'aérien, vase noire molle recouverte de flocculat blanc et d'algues (gracilaires et surtout ulvaria)
On aurait pu s'attendre à des valeurs de H2S beaucoup plus élevées vu l'aspect très dégradé de cette zone.

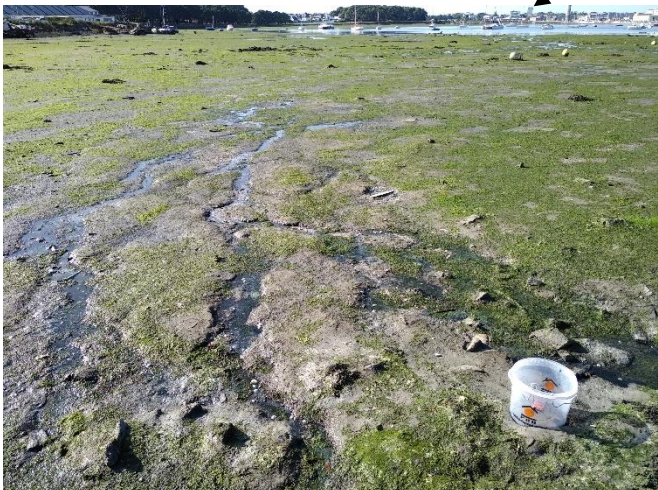
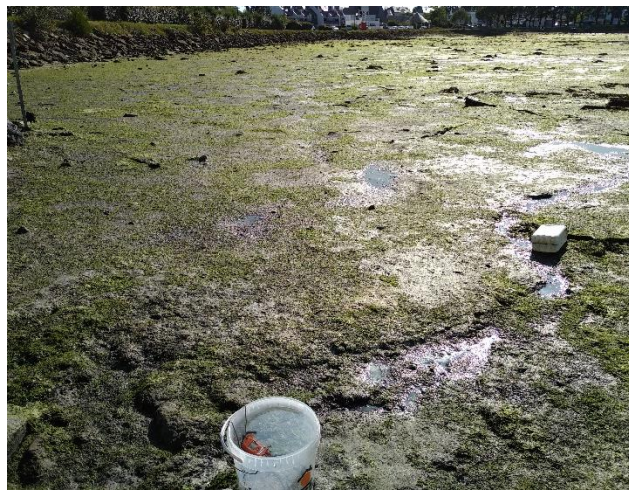
Observations terrain du 22/08/2019

[H2S] détecté (ppm)	
air ambiant	0
abrité d<10cm	5,1
abrité+perturbé d<10cm	73

Tapis d'algues vertes en lames. Aucune émanation dans l'air ambiant. La concentration en H2S augmente fortement après perturbation de la vase (noire en profondeur) et des algues.

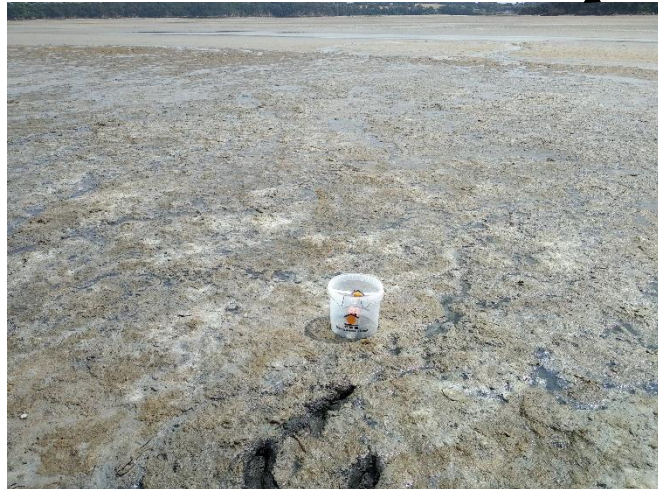
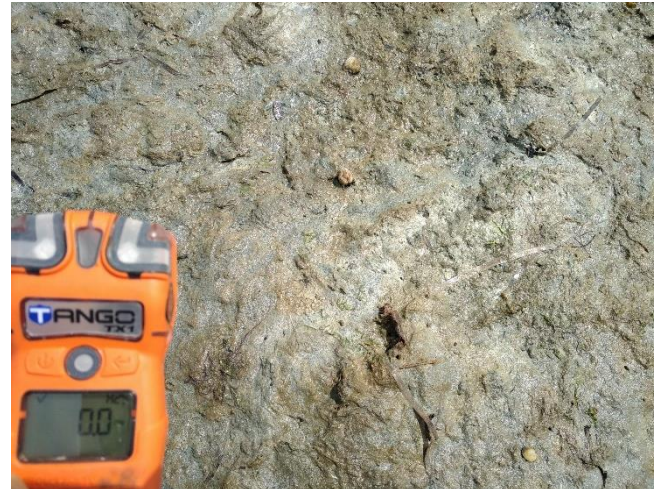
Observations terrain du 17/07/2019

[H2S] détecté (ppm)
air ambiant	0
abrité d<10cm	8,6
abrité+perturbé d<10cm	241,2

Dépôt d'Ectocarpales en décomposition avancées sur les bords de la filière principale (jus gris/blancs, vase très noire sous les algues). Des odeurs sont perceptible mais aucune émanation d'H2S détectée dans l'air ambiant. Après perturbation du sédiment dans l'enceinte, la concentration augmente très fortement.

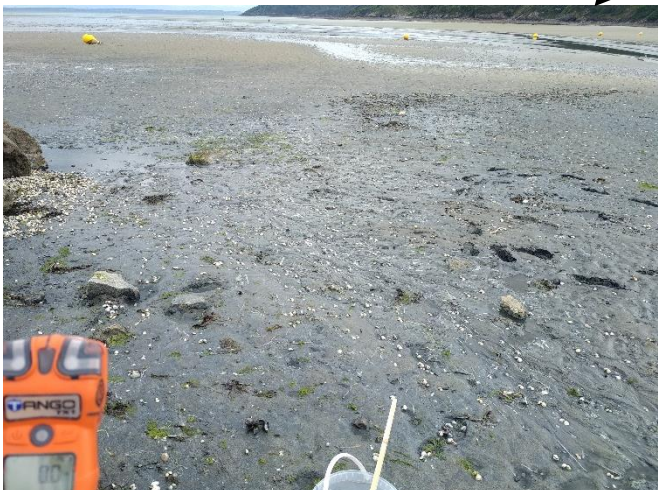
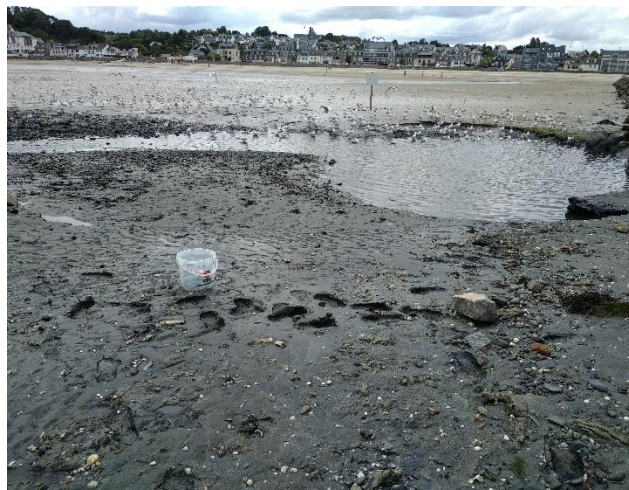
Observations terrain du 18/07/2019

[H2S] détecté (ppm)
air ambiant	0
abrité d<10cm	33,5
abrité+perturbé d<10cm	72,4

Absence de dépôt le jour du vol, mais le sédiment est teinté en gris et s'enfonce sous l'effet des pas. Aucune émanation dans l'air ambiant, mais les concentrations en H2S sont fortes en milieu abrité et après avoir perturbé le sédiment.

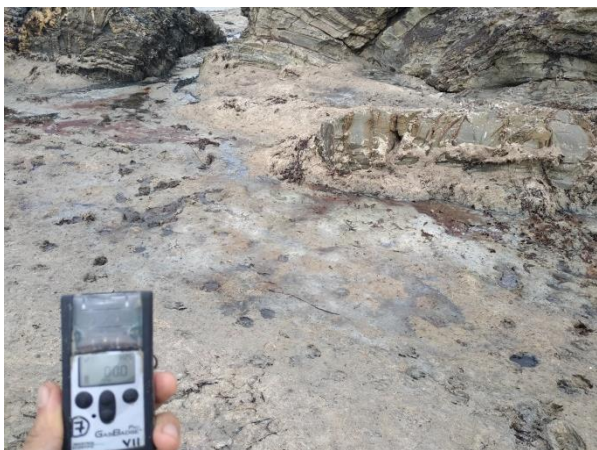
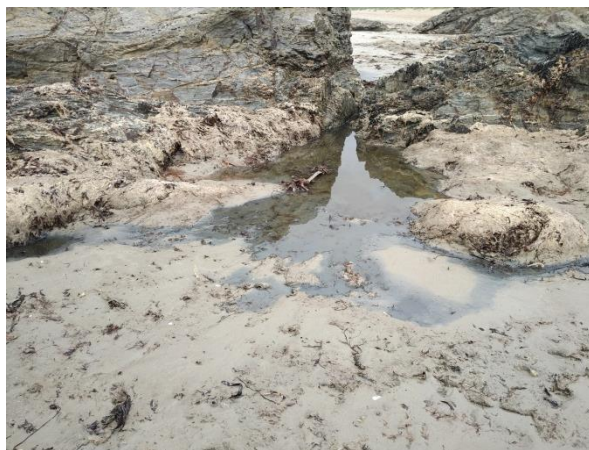
Observations terrain du 13/09/2019

[H2S] détecté (ppm)
air ambiant	0
abrité d<10cm	0,9
abrité+perturbé d<10cm	244

Zone sableuse contre des roches, très molles (sables « mouvants ») avec très peu d'algues, algues diverses enfouies (falkenbergia, algues brunes).

Teneur H2S élevée quand on brasse la zone molle, en profondeur.

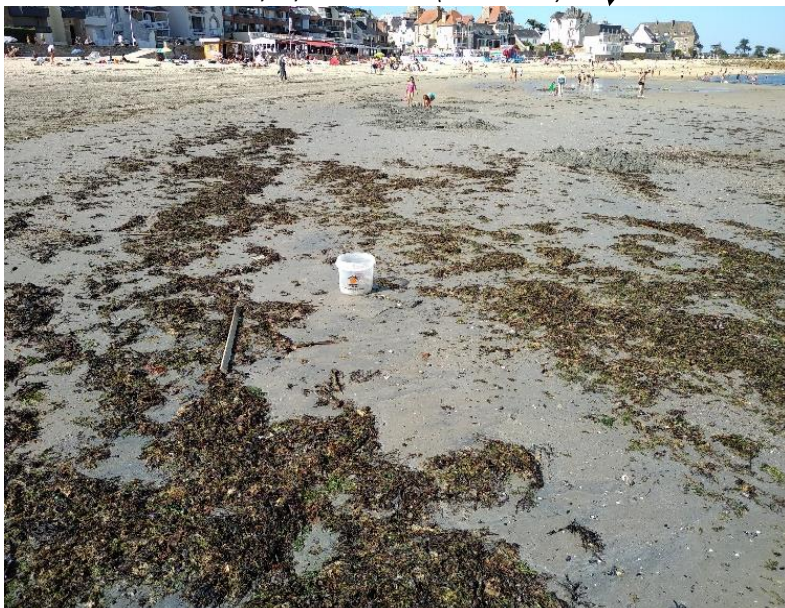
Observations terrain du 22/08/2019 - 17h20 (BM : 15h43)

[H2S] détecté (ppm)	
air ambiant	0
abrité d<10cm	0
abrité+perturbé d<10cm	59,9

Sable coloré en gris, peu d'algues échouées (goémon en mélange), mais fortes valeurs d'H2S détectées après brassage du sédiment.
Conditions propices à la mesure d'émanations à des teneurs élevées : temps ensoleillé (24°C), peu de vent (10/15 km/h - rafales 21-22 km/h).

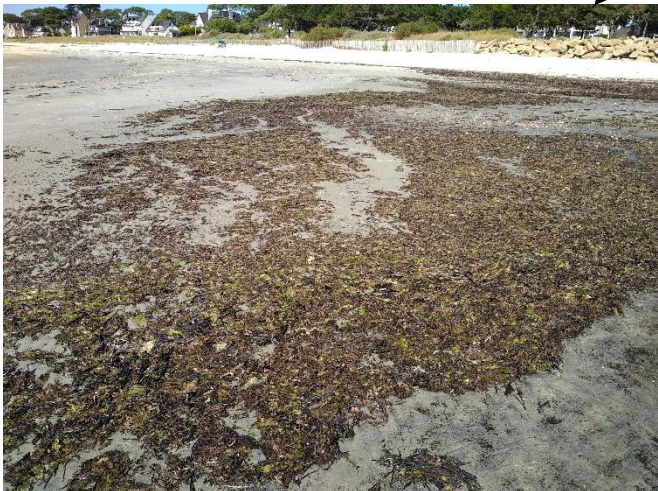
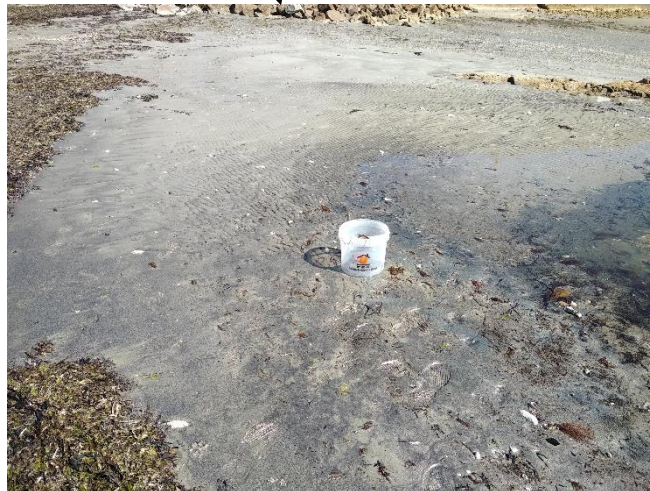
Observations terrain du 18/09/2019

[H2S] détecté (ppm)
air ambiant	0
abrité d<10cm	3,5
abrité+perturbé d<10cm	345,1

Dépôt/petit andain dégradé de goémon en mélange sans aucune émanation dans l'air ambiant ni en milieu abrité même après perturbation. Le sédiment en aval du dépôt est coloré en gris et s'enfonce sous le pas, libérant de fortes teneur en H2S après perturbation dans l'enceinte.

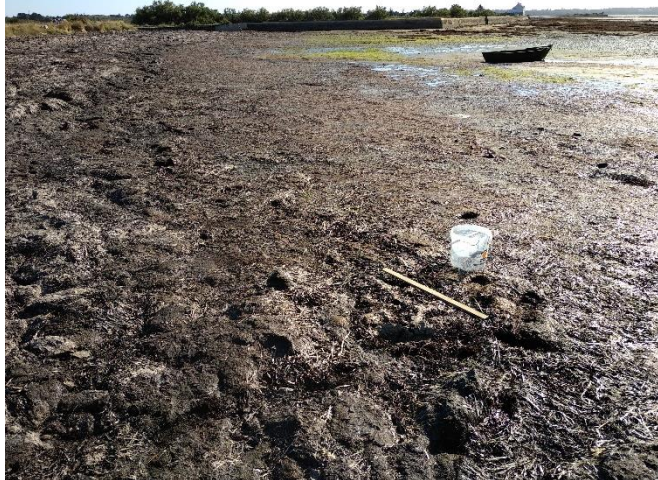
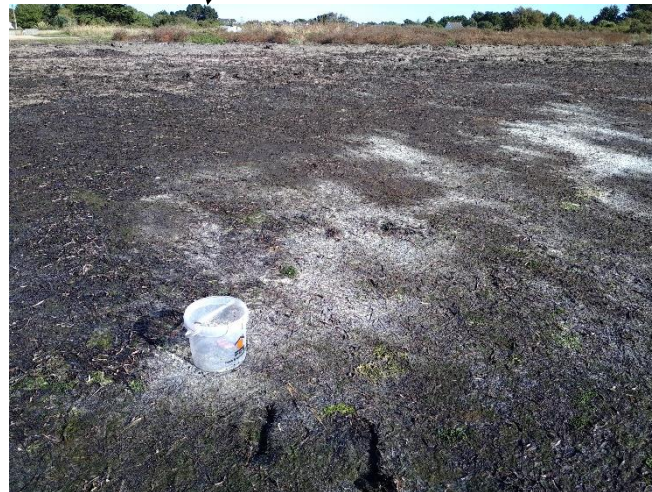
Observations terrain du 18/09/2019

[H2S] détecté (ppm)
air ambiant	0
abrité d<10cm	5,5
abrité+perturbé d<10cm	73

Dépôt très massif de zostère et de Gracilaires en mélange, en décomposition avancée, avec odeurs et jus blanchâtres. De fortes émanations sont détectées en milieu confiné et après perturbation. Le dépôt est très épais et des valeurs supérieures auraient probablement été détectées plus en profondeur.

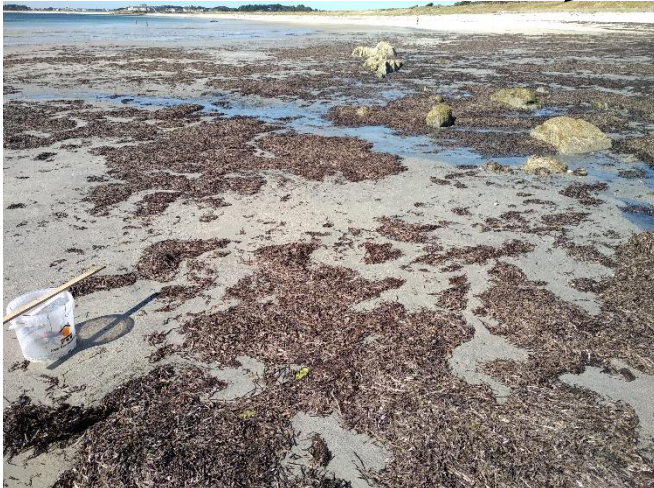
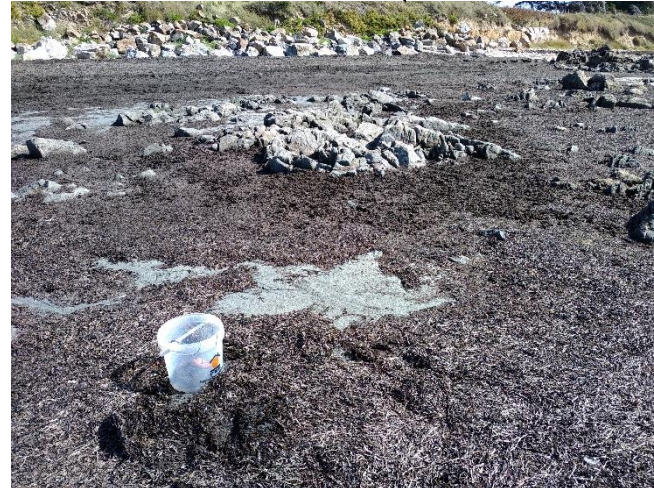
Observations terrain du 19/09/2019

[H2S] détecté (ppm)
air ambiant	0
abrité d<10cm	0,9
abrité+perturbé d<10cm	69,9

Andain/Echouage massif de *Zostera marina*, sédiment coloré en gris sous le dépôt et en périphérie. Pas/peu d'émanation dans l'air ambiant ou en milieu abrité, mais de fortes valeurs sont mesurées dans l'enceinte après perturbation (sur la partie peu épaisse du bas du dépôt et sur le sédiment nu).

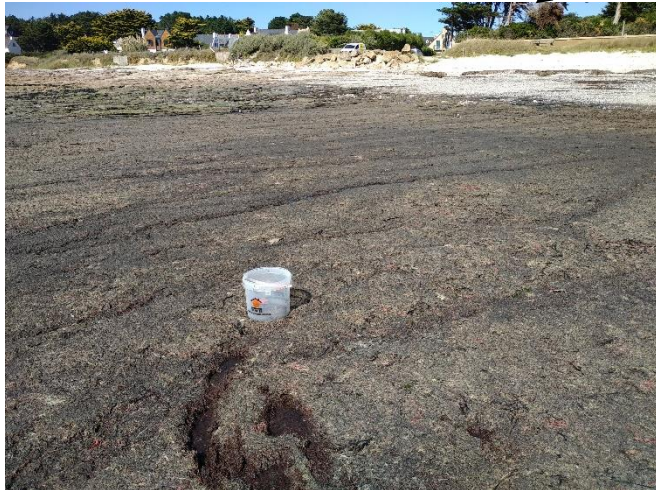
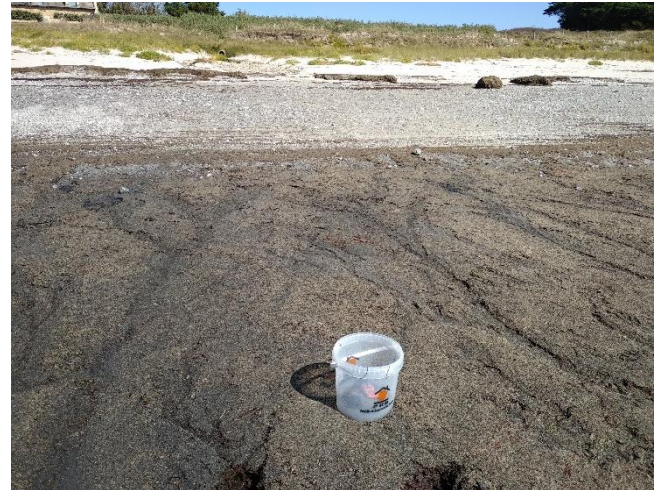
Observations terrain du 19/09/2019

[H2S] détecté (ppm)	
air ambiant	0
abrité d<10cm	1,7
abrité+perturbé d<10cm	98,5

Echouage massif de *Solieria chordalis* et d'ulves (20% max) en décomposition avancée sur le haut du dépôt. Pas d'émanation dans l'air ambiant, très faibles sur le dépôt en milieu abrité, mais les valeurs augmentent fortement à 100 ppm après perturbation.

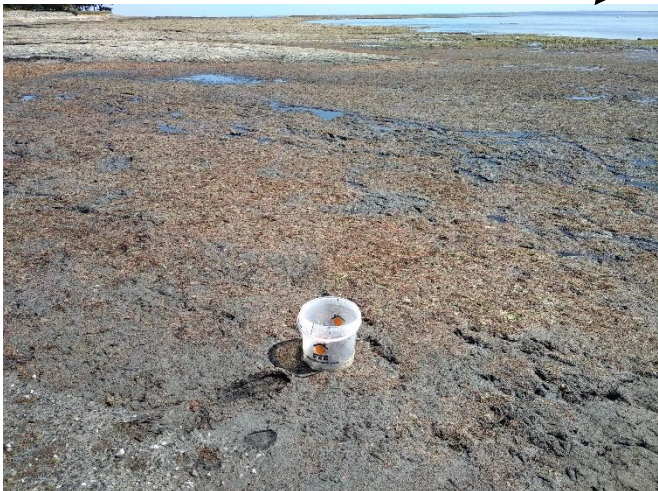
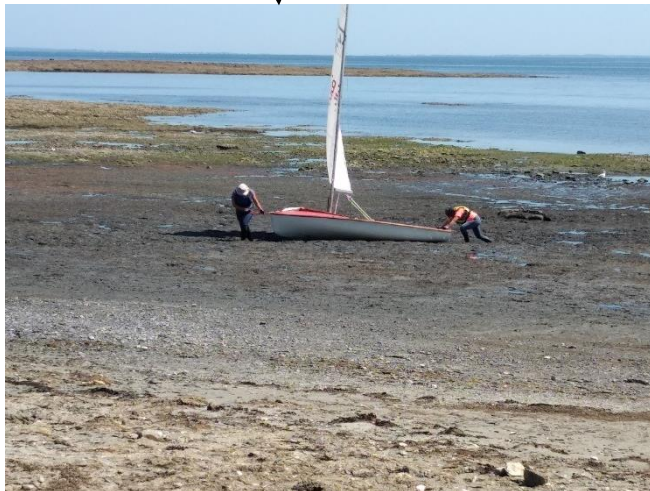
Observations terrain du 22/08/2019 - 14h30 (BM 16h00)

[H2S] détecté (ppm)	
air ambiant	0,8
abrité d<10cm	5,6
abrité+perturbé d<10cm	72,9

Dépôt massif très dégradé avec une majorité de *Solieria chordalis* encore identifiables, décomposées et mélangées à la vase (la biomasse en décomposition fusionne avec le sédiment). Une odeur est perceptible dès l'arrivée sur le site (0,8 ppm) et de fortes émanations sont mesurées après perturbation.
