ANNEXE 1 :

Exemple de traitement permettant d'estimer la surface couverte par les ulves sur un site d'échouage

ANNEXE 2 :

Fiches synthétisant les informations relevées sur le terrain

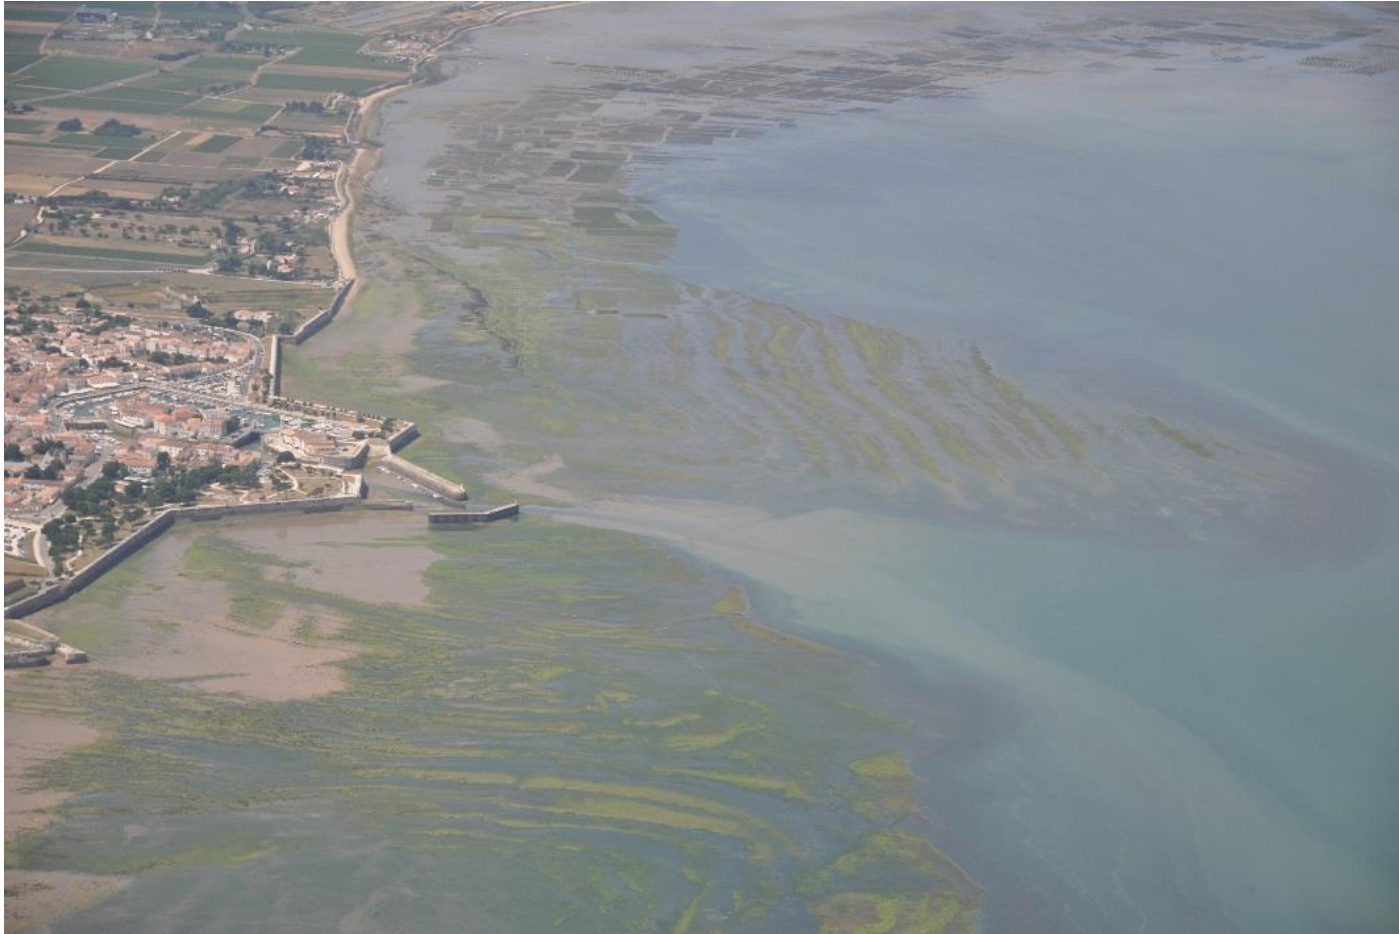
1. Prise d'une photographie du site et des échouages d'ulves aux environs de la basse mer

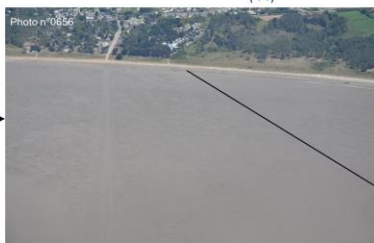
Le dépôt est composé
majoritairement d'entéromorphes.

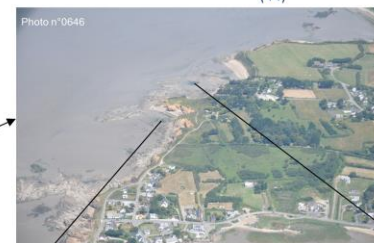
Quelques ulves sont dépigmentées.
Le dépôt en mélange est composé en majorité
d'algues vertes (Entéromorphes et ulves).

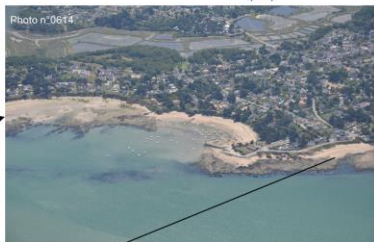
MESQUER - Baie du Cabonnais
(44)

Dépôt localisé contenant majoritairement des ulves.

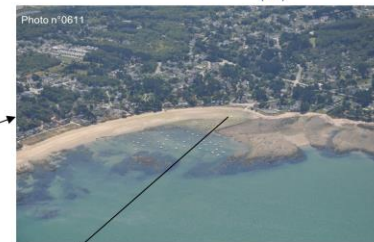
MESQUER - Plage de Lanséria
(44)

Les dépôts sont de composition homogène avec des ulves en partie blanchies. Un tapis d'entéromorphes fixées est présent sous le dépôt.

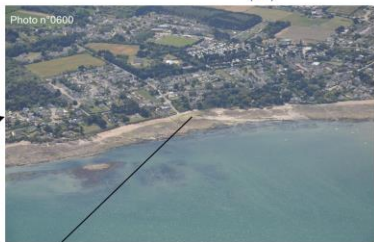
PIRIAC-SUR-MER - Port Kennet
(44)

Une partie des algues est dépigmentée dans le dépôt en mélange mais de composition homogène.

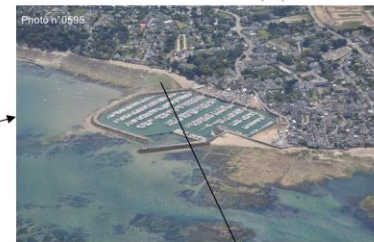
PIRIAC-SUR-MER - Centre nautique
(44)

Vaste dépôt composé majoritairement d'ulves dont certaines sont dépigmentées.

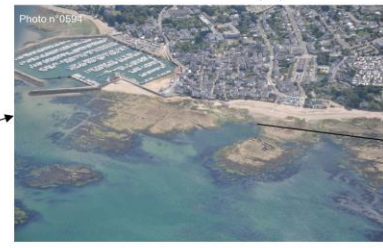
PIRIAC-SUR-MER – Plage St-Michel
(44)

Le dépôt d'algues est superposé en partie sur un tapis d'entéromorphes fixées (plus sombres).

Le rideau est dense et épais : quelques ulves ont blanchi.

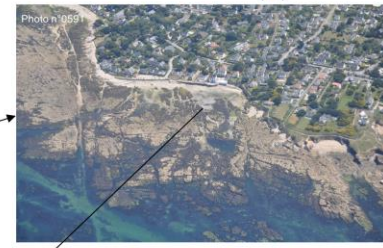
PIRIAC-SUR-MER - Plage du Closilot
(44)

Dépôt d'algues en mélange dont 25% des algues sont dépigmentées.

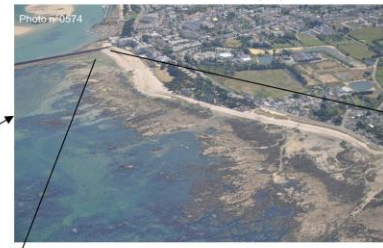
CROISIC - Centre Héliomarin
(44)

Les andains en partie enfouis dans le sable sont composés à 75% d'ulves.

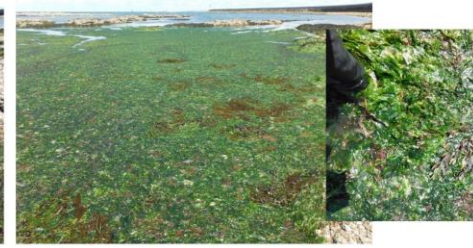
Dépôt d'ulves peu mélangé, épais et homogène.

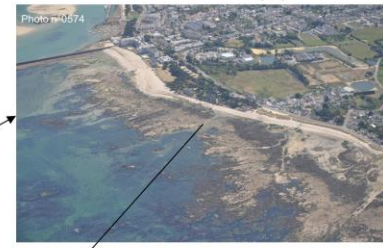
CROISIC - Baie de St-Goustan
(44)

Tapis d'entéromorphes fixées en haut d'estran.

La proportion d'ulves est plus importante dans le rideau que dans le haut du dépôt : une partie des algues est dépigmentée, une odeur de décomposition est perceptible sur la plage.

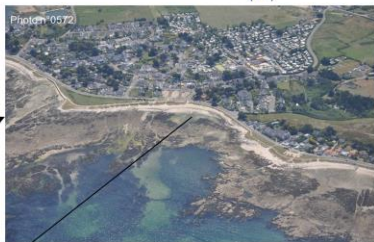
CROISIC - Baie de Castouillet
(44)

Le dépôt d'algues superpose des tapis d'entéromorphes fixées (vert plus clair).

Dans le dépôt homogène, 25% des algues sont blanchies.

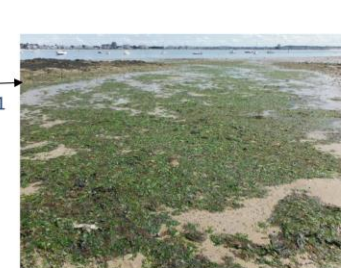
LA BAULE - Anse de Toulon
(44)

Les dépôts homogènes sont étendus et peu épais, composés en majorité d'ulves. Une odeur de décomposition est perceptible sur la plage.

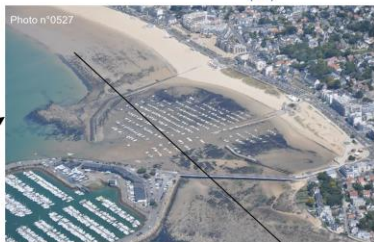
LA BAULE - Plage de Pornichet
(44)

Les dépôts et le rideau sont de composition homogène : mélange d'algues vertes et d'algues rouges.

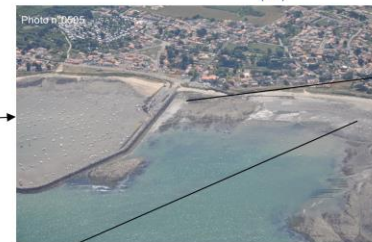
PREFAILLES-PLAINE-SUR-MER - La Tara
(44)

Dépôt diffus sur la plage : petites ulves libres et ulves arrachées de taille moyenne.

Dépôt localisé près de la digue, composé en large majorité d'ulves.

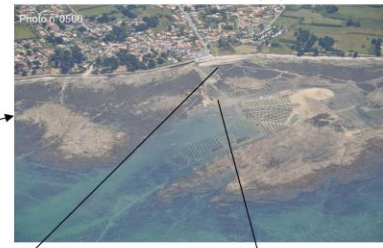
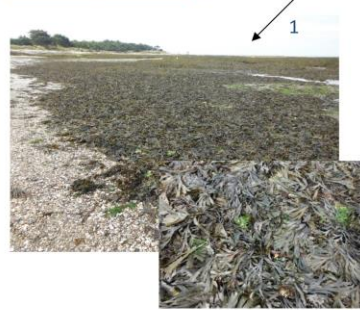
PREFAILLES-PLAINE-SUR-MER - La Préé
(44)

Le dépôt et le rideau sont peu denses, quelques ulves sont dépigmentées.

Dépôt épais en haut d'estran, constitué majoritairement de fucales.

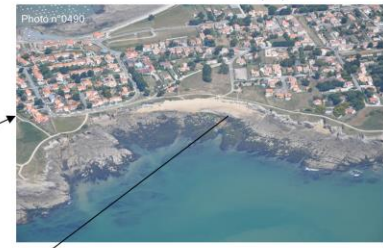
PREFAILLES-PLAINE-SUR-MER - Anse du Sud
(44)

Le rideau d'algues en mélange est de densité moyenne.

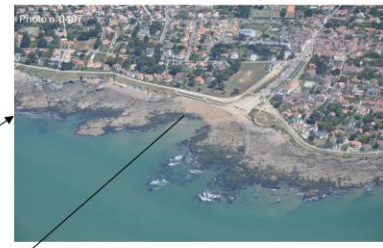
PREFAILLES-PLAINE-SUR-MER - La Grande Plage
(44)

Le dépôt et le rideau sont de faible densités, composés d'un mélange d'algues en proportions similaires.

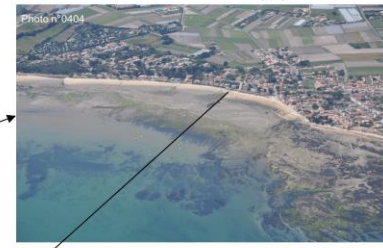
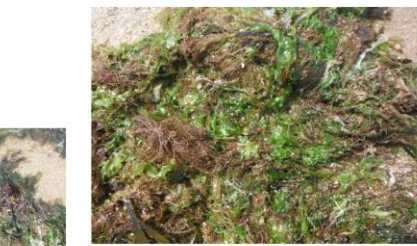
NOIRMOUTIER-VIEIL - le Grand Vieil
(85)

Le dépôt visible en limite de marée est constitué en majorité d'algues vertes (proportion d'ulves et d'entéromorphes égales).

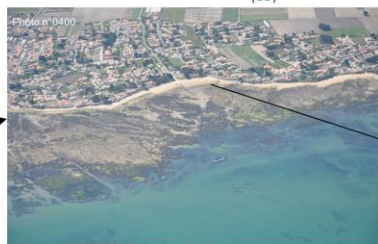
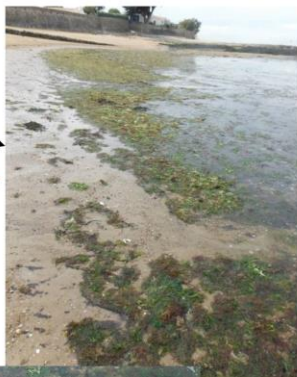
NOIRMOUTIER-VIEIL - la Madeleine
(85)

Dépôt épais contenant majoritairement des ulves (certaines sont dépigmentées).

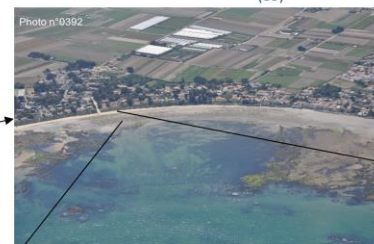
NOIRMOUTIER-VIEIL - la Conche des Normands
(85)

Les andains de 30 à 40 cm d'épaisseurs sont composés à 60% d'ulves.

Dépôt étendu et diffus.

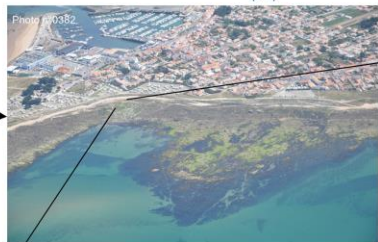
NOIRMOUTIER-EPINE - Pointe de l'Herbaudière
(85)

En haut de plage, dépôt peu épais composé à 60% d'ulves desséchées en partie.

Le dépôt est assez étendu et le rideau dense.

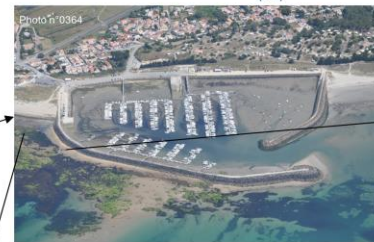
NOIRMOUTIER-EPINE - Port de Morin
(85)

Les dépôts visibles sur la photo aérienne se sont déplacés : les dépôts observés sont de composition hétérogène. Une odeur de décomposition est perceptible sur la plage.

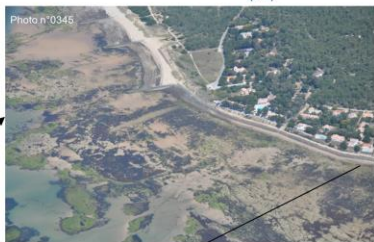
NOIRMOUTIER-EPINE - La Loire
(85)

Dépôt en mélange accumulé en haut du platier rocheux.

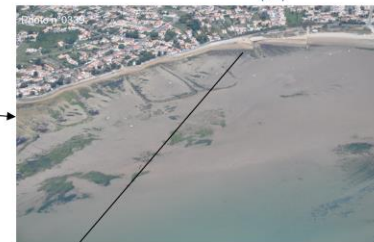
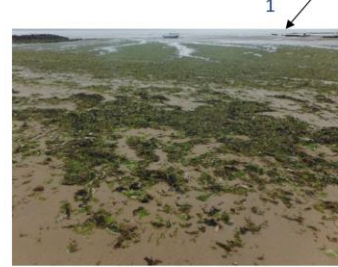
NOIRMOUTIER-GUERINIÈRE - Plage de la Cantine
(85)

Le dépôt dense mais peu épais est étendu sur la partie visible de l'estran et de composition homogène. Quelques ulves sont blanchies.

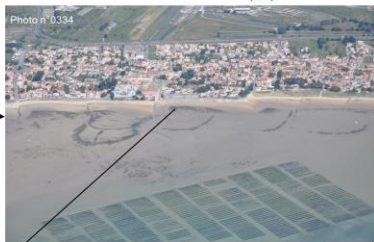
NOIRMOUTIER-GUERINIÈRE - la Guérinière
(85)

Le dépôt apparaît plus vert en bas : la proportion en ulves est croissante du haut vers le bas de l'estran.

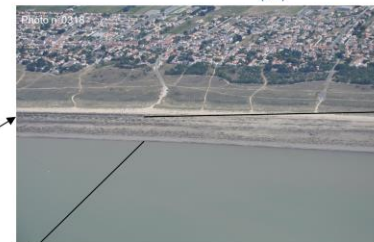
NOIRMOUTIER-GUERINIÈRE - Plage du Midi
(85)

La majorité des dépôts visibles sur la photo aérienne se sont déplacés et n'ont pas été observés lors du terrain.

Les dépôts résiduels en haut de plage et en limite d'eau contiennent majoritairement des entéromorphes.

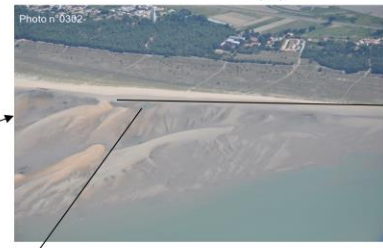
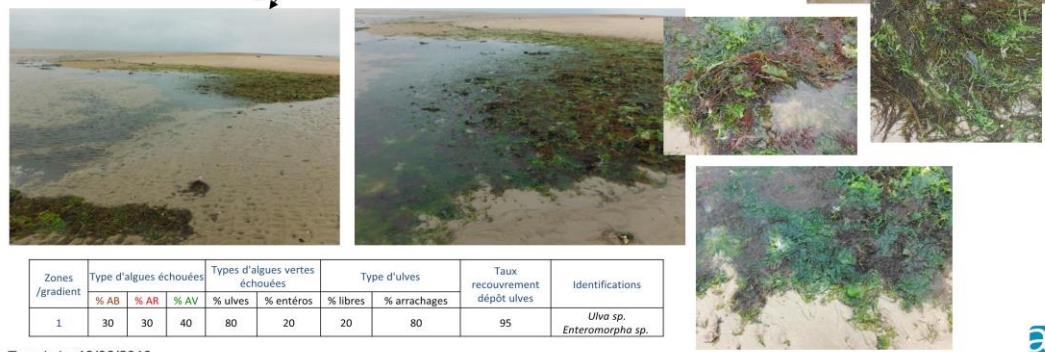
NOIRMOUTIER-LA-FOSSE - Roches de la Fosse
(85)

Les dépôts sont de composition hétérogène :
zone 1 : majorité d'ulves - zone 2 : absence d'ulves

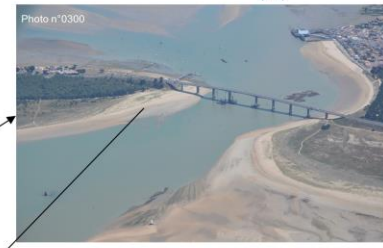
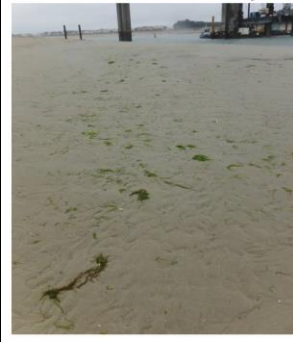
NOIRMOUTIER-LA-FOSSE
(85)

Le dépôt est très diffus et composé de quelques entéromorphes et de rares grandes ulves éparses.

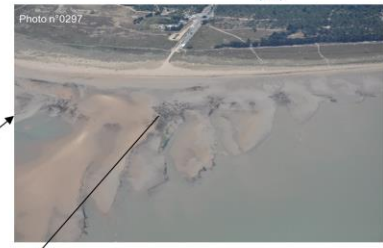
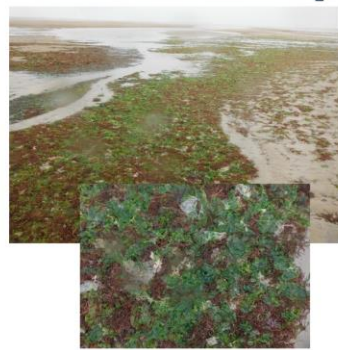
NOIRMOUTIER-LA-FOSSE - Plage de la Grande Côte
(85)

Les dépôts sont de composition hétérogène :
- Zone 1 : vers le haut de l'estran, la proportion est dominante en algue rouge (type solériia)
- Zone 2 : vers le bas de l'estran, la proportion est dominante en algues vertes
Quelques ulves sont blanchies.

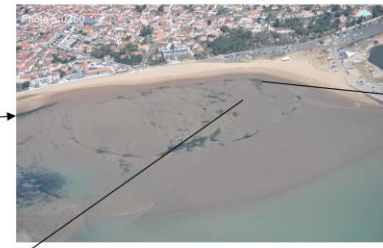
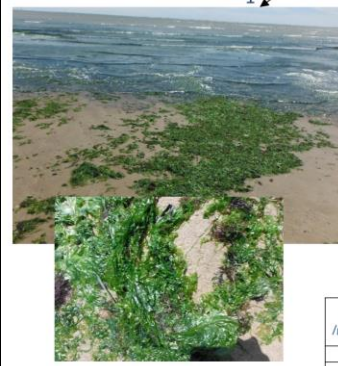
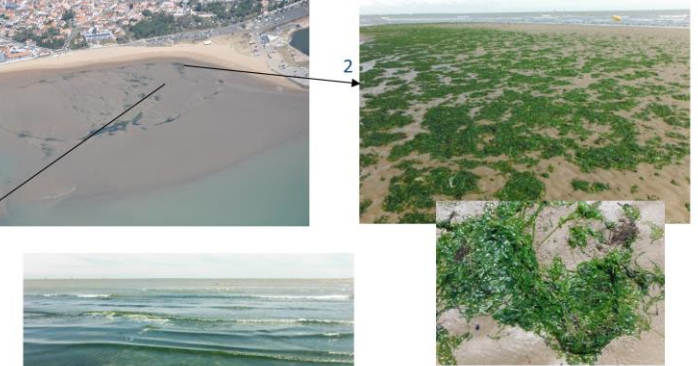
TRANCHE SUR MER - Grande Plage
(85)

On observe deux types de composition dans les dépôts :
Zone 1 : majorité d'ulves.
Zone 2 : majorité d'entéromorphes (aspect plus sombre).

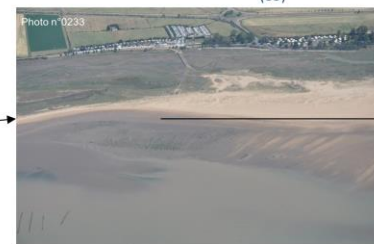
TRANCHE SUR MER - Anse des Rouillères
(85)

Les dépôts diffus sont composés d'ulves et d'entéromorphes : de petites ulves sont également dispersées sur la plage.

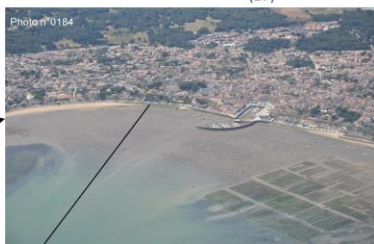
RE-LA-FLOTTE - Plage de l'Arnéruait
(17)

La proportion en ulves est majoritaire en bas du dépôt.

Présence de tapis d'entéromorphes fixées et de zostères.

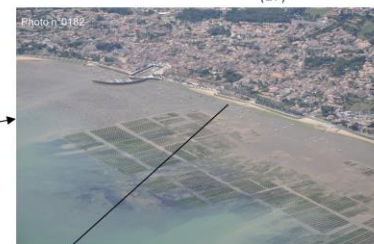
RE-LA-FLOTTE - Plage de la Clavette
(17)

Dans le dépôt étendu peu épais, les algues sont fragmentées et une partie des ulves sont blanchies.

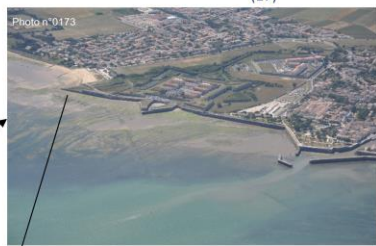
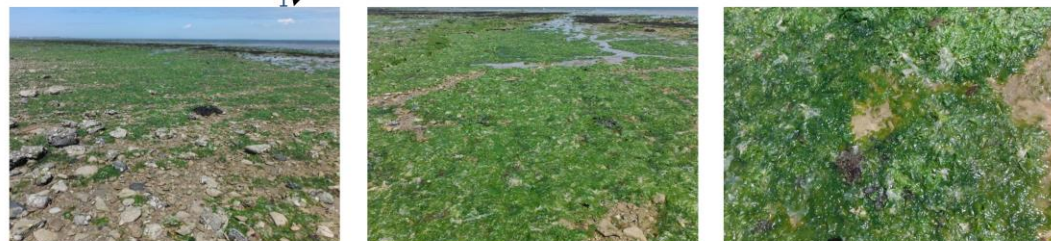
RE-SAINT-MARTIN-EN-RE - port de la Citadelle
(17)

Le dépôt est composé quasi exclusivement d'ulves de grandes tailles arrachées.

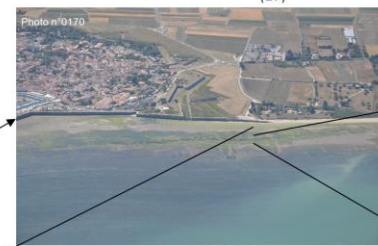
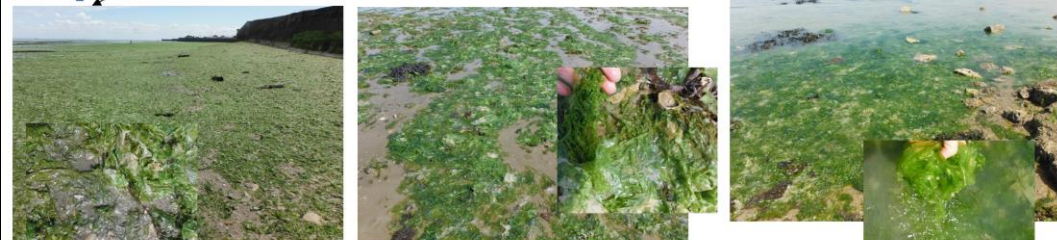
RE-SAINT-MARTIN-EN-RE - Le Vert Clos
(17)

3 zones distinctes :
Zone 1 : dépôt étendu parfois d'épaisseur moyenne qui recouvre quelques tapis d'entéromorphes fixées.
Zone 2 : tapis d'ulves et d'entéromorphes fixées sur le platier rocheux.
Zone 3 : rideau d'ulves arrachées en limite d'eau.

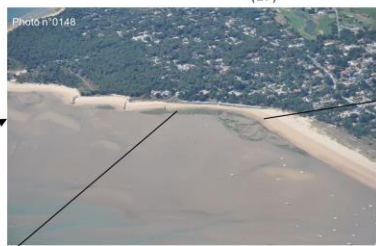
RE-PORTES-EN-RE - Plage de la Loge
(17)

Dépôt diffus et rideau localisé constitué de petites algues fragmentées, majorité d'ulves.

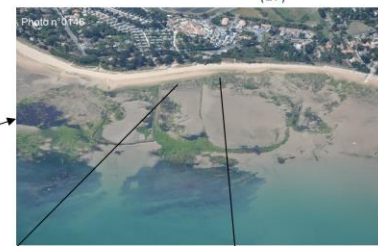
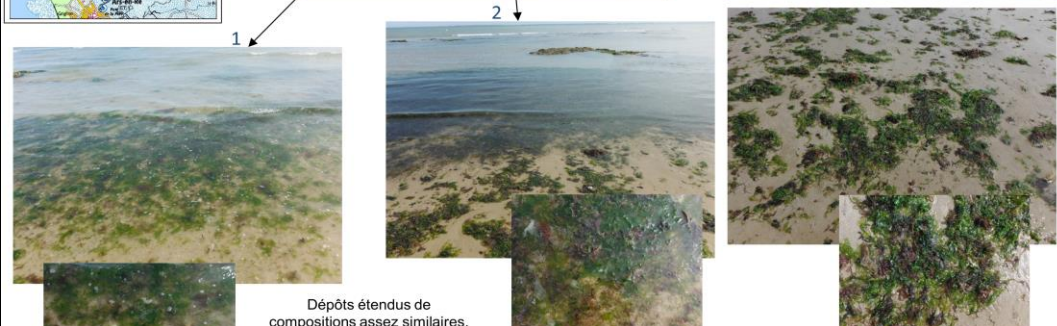
RE-PORTES-EN-RE - Plage du Gros Jonc
(17)

Dépôts étendus de compositions assez similaires.

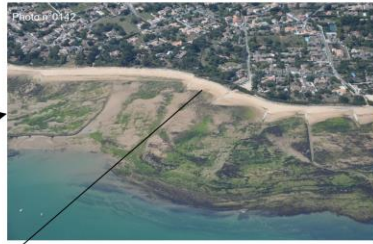
RE-PORTES-EN-RE - Plage du Marchais
(17)

Plusieurs dépôts majoritairement composés d'ulves sont observés, certaines parties de dépôts recouvrent des tapis d'entéromorphes fixées.

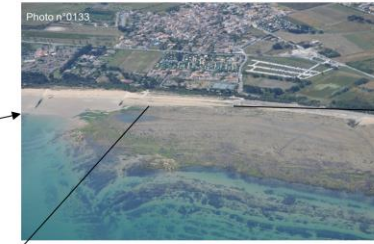
RE-PORTES-EN-RE - Conche des Baleines
(17)

Un tapis d'entéromorphes fixées est présent près de la digue.

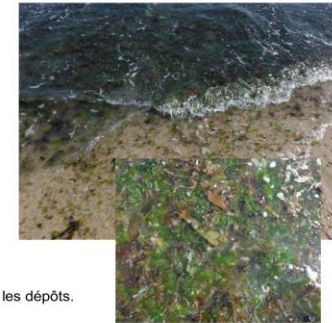
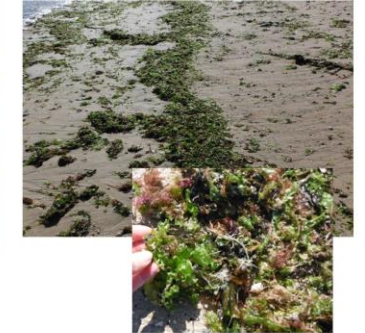
Le rideau est large et de même composition que les dépôts.

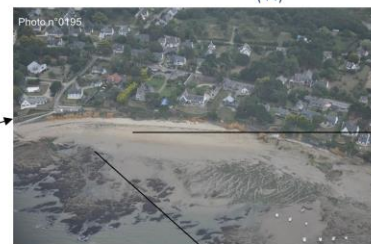
MESQUER - Baie du Cabonnais
(44)

Une forte odeur de décomposition se dégage à proximité des dépôts.

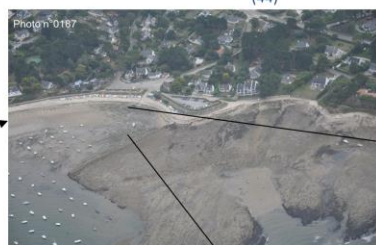
MESQUER - Plage de Lanséria
(44)

Une très forte odeur de décomposition est perceptible, le sédiment est de couleur grise.

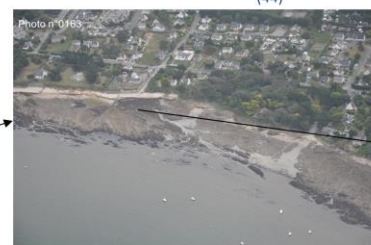
PIRIAC-SUR-MER - Port Kennet
(44)

L'essentiel du dépôt a été ramassé : les observations sont effectuées sur les résidus de dépôts.
Une très forte odeur de décomposition se dégage du sédiment, très désagréable.

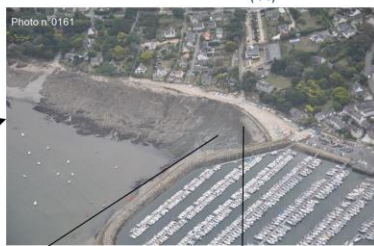
PIRIAC-SUR-MER - Centre nautique
(44)

La proportion en ulves augmente vers le bas du dépôt. Une très forte odeur de décomposition est perceptible.

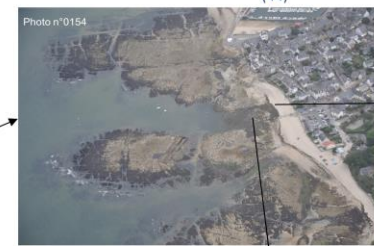
PIRIAC-SUR-MER - Plage St-Michel
(44)

Déposé au sol près du dépôt, le détecteur mesure **13 ppm d'H2S** (très forte odeur de décomposition, désagréable et gênante).

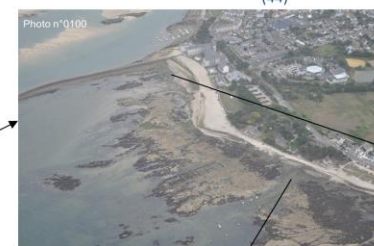
CROISIC - Centre Héliomarine
(44)

Zone 2 : très forte odeur de décomposition : le dépôt présente une croûte blanche et des zones noircies.

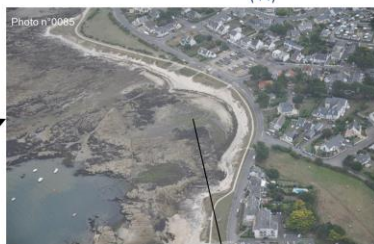
CROISIC - Baie de Castouillet
(44)

Forte odeur de décomposition au dessus des dépôts : de nombreuses ulves sont dépigmentées (environ 20%) .

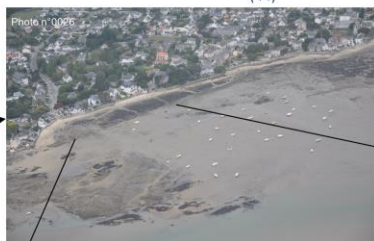
LA BAULE - Anse de Toulain
(44)

Traces de ramassage : forte odeur de décomposition et le sable est de teinte grise.

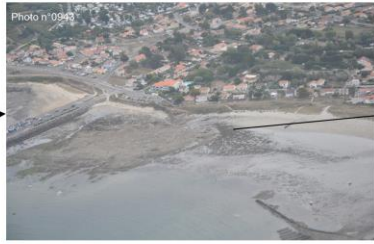
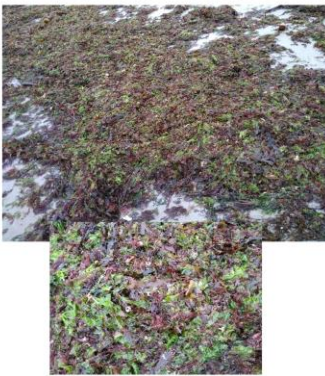
PREFAILLES-PLAINE-SUR-MER - La Tara
(44)

Dépôt d'une épaisseur d'environ 15 cm.

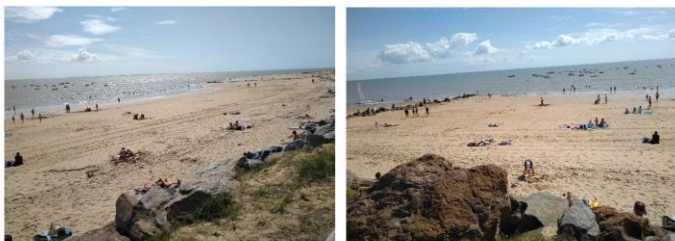
TRANCHE SUR MER - Plage de la Grière
(85)

Le dépôt visible sur la photo aérienne est absent lors du passage.

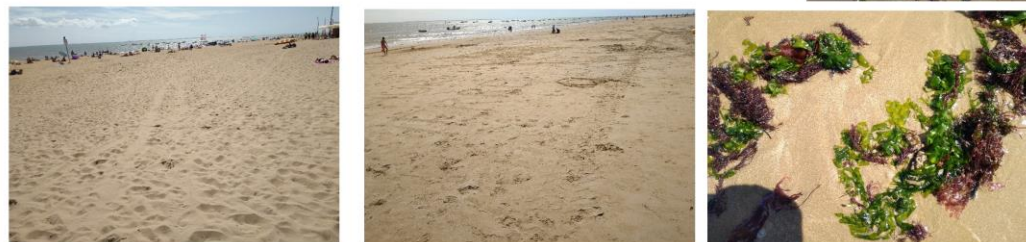
TRANCHE SUR MER - Anse des Rouillères
(85)

L'essentiel du dépôt visible sur la photo aérienne n'est plus présent lors du passage.

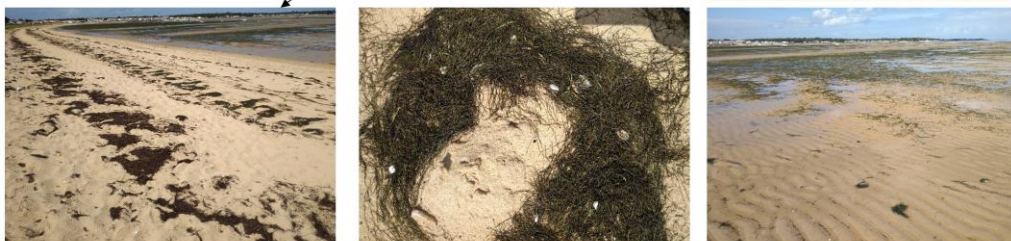
RE-LA-FLOTTE - Rivedoux-Plage
(17)

Echouage de zostères, absence d'algue.
