## COURSEULLES-BERNIERES-SUR-MER

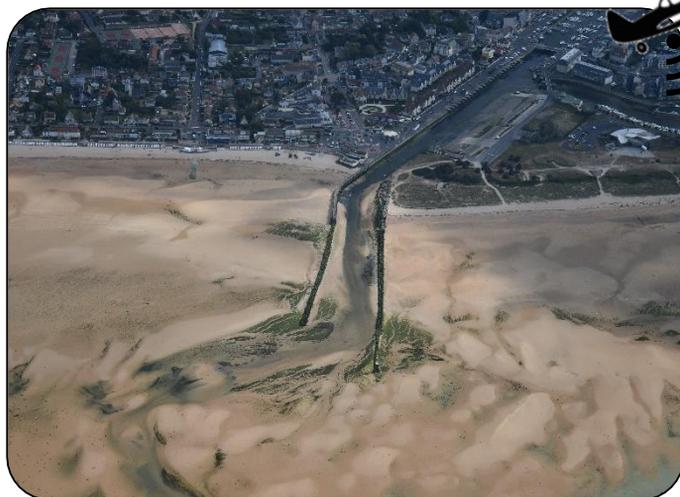
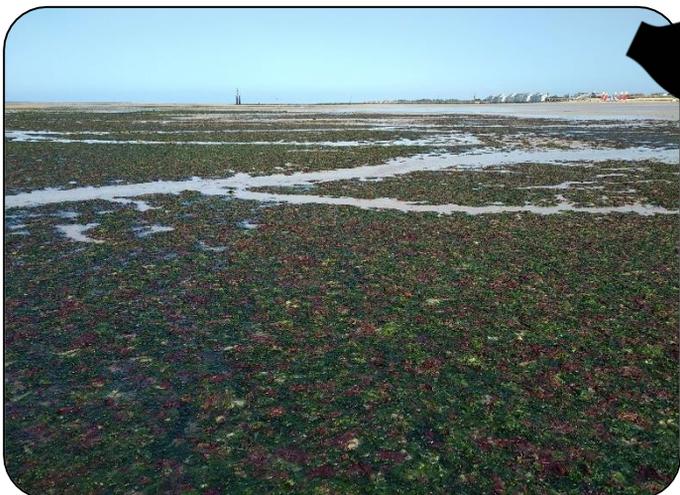
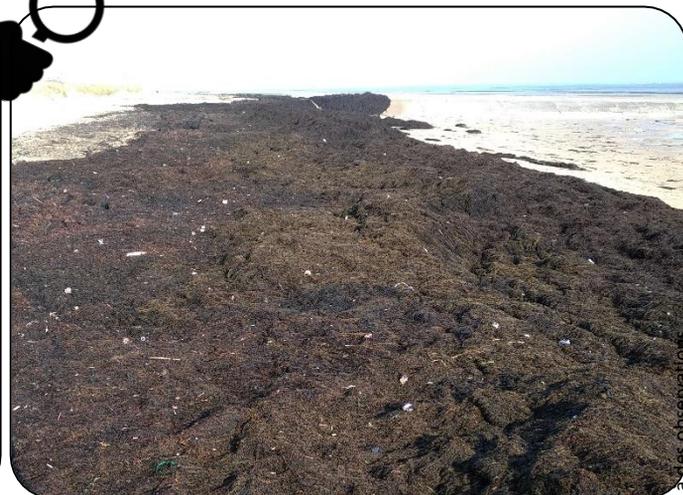
En 2023, les échouages d'algues ont été relativement plus faibles en comparaison d'autres années. Le début de saison est caractérisé par des échouages modérés d'algues vertes puis, rapidement, la proportion d'algues rouges a été dominante dans les dépôts. En fin de saison, les échouages observés sont en limite de classement et les surfaces d'échouages tiennent compte de la présence importante d'algues rouges.

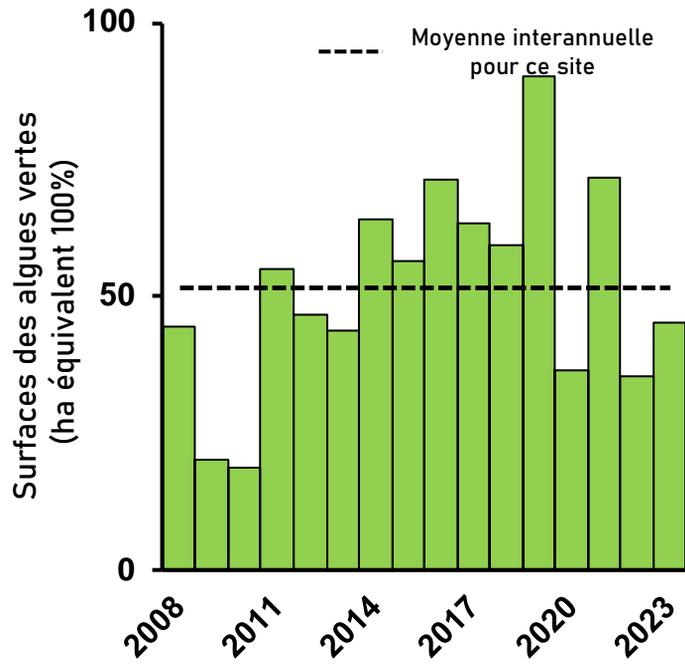
## HISTORIQUE DES SURFACES D'ÉCHOUGES

Sur le littoral normand, le suivi des échouages d'algues vertes (de type ulves) est réalisé depuis 2008. Suite aux records de 2019 et 2021, ce site a été peu impacté en 2022 en termes de surfaces d'échouages d'algues vertes.

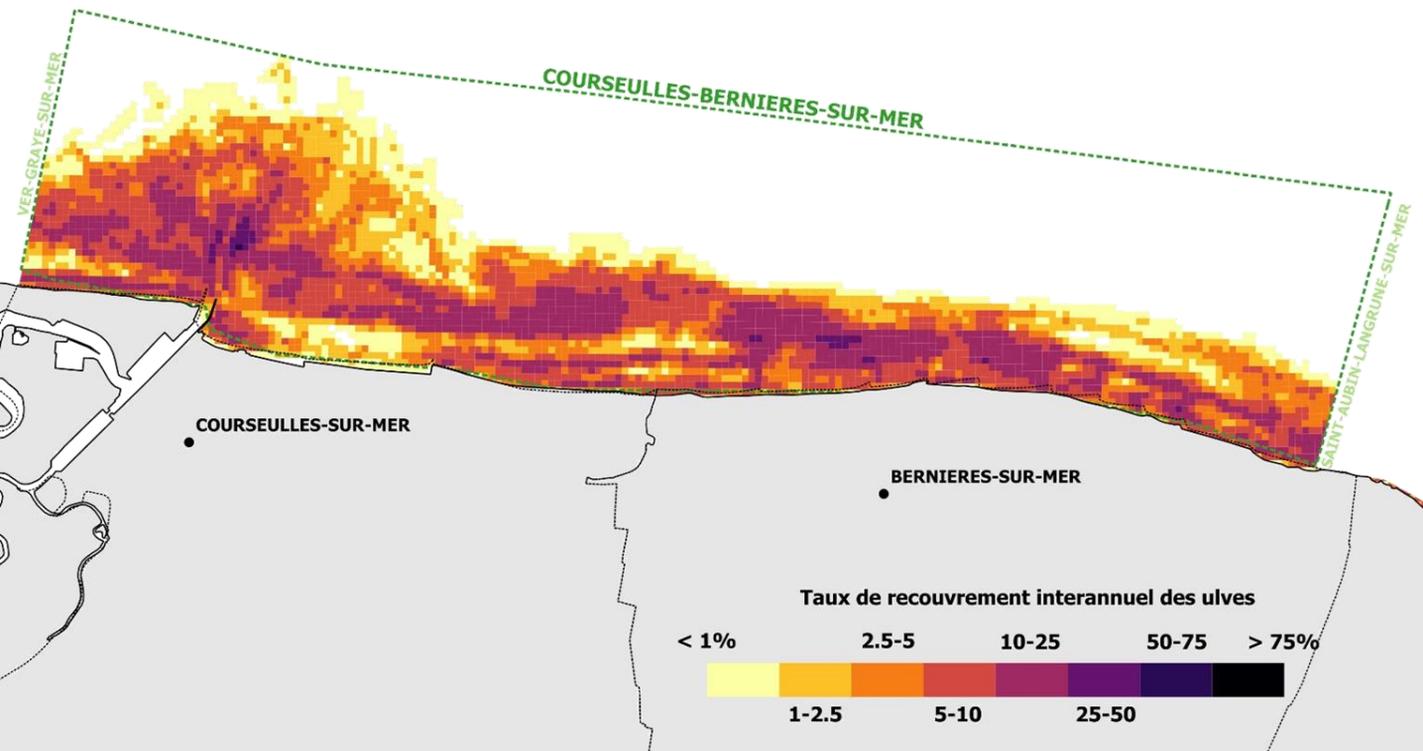
## LOCALISATION DES DÉPÔTS

La cartographie de la fréquence des dépôts a été réalisée à partir de l'historique (depuis 2008) de la localisation des échouages d'algues, et des taux de recouvrement des ulves pour chacun des dépôts observés.

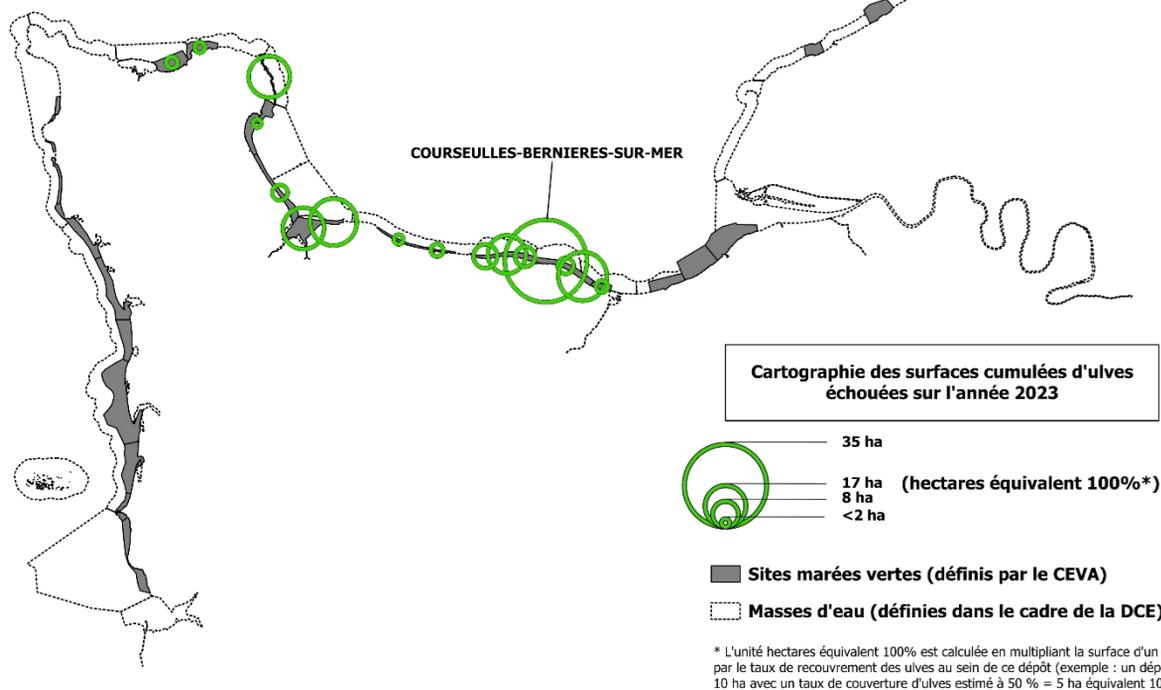
# PROPORTION DES ÉCHOUGES D'ALGUES VERTES

Les années 2022 et 2023 ont présenté des échouages d'algues vertes particulièrement faibles. Néanmoins, le site de Courseulles-Bernières-sur-Mer est l'un des sites les plus touchés par les échouages d'algues le long des côtes normandes (en termes de surface d'algues vertes échouées). C'est au mois de septembre que les surfaces les plus importantes ont été observées cette année malgré une part très importante des algues rouges dans les dépôts. D'importants échouages de Sargasses ont également été observés.

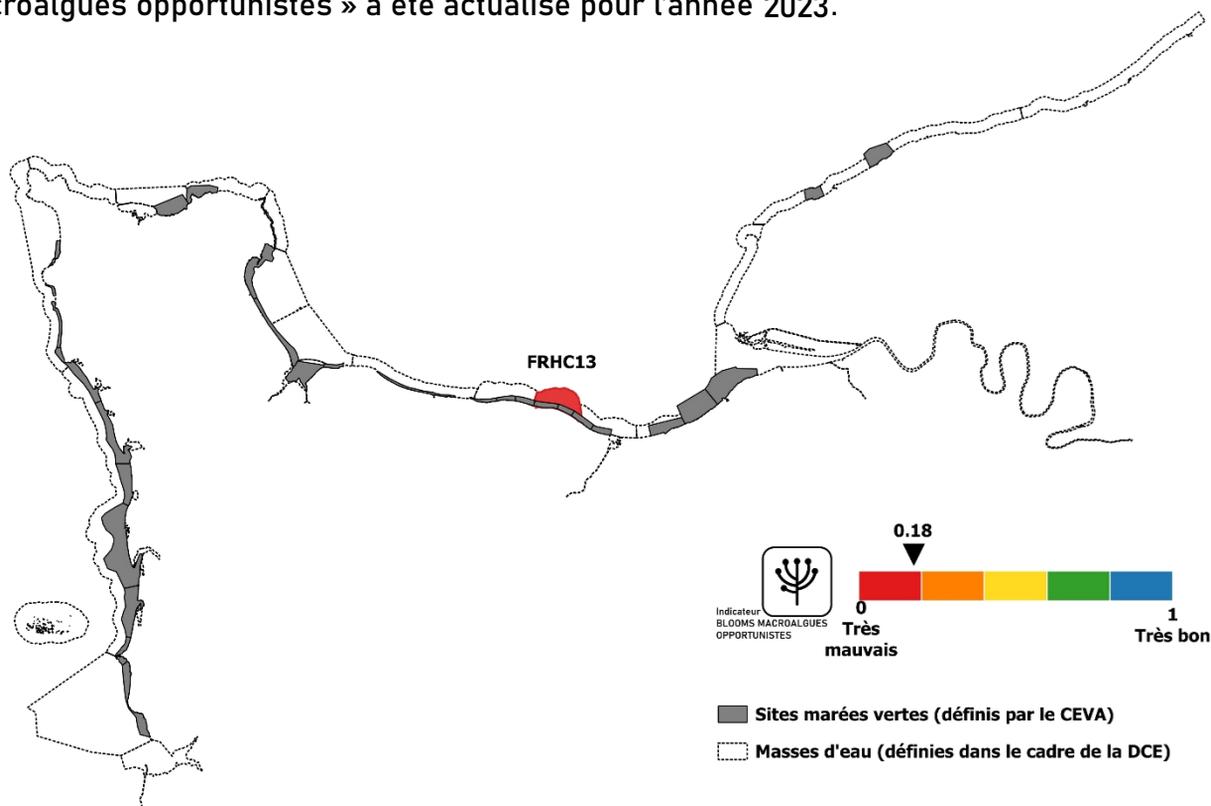
## INDICE ECOLOGIQUE « BLOOMS DE MACROALGUES OPPORTUNISTES »

Le suivi des échouages d'algues vertes est l'un des indicateurs pour évaluer la qualité des masses d'eau côtières dans le cadre de la DCE. Le site de Courseulles-Bernières-sur-Mer appartient à la masse d'eau FRHC13 (Côte de Nacre Est), dont l'indice écologique pour l'indicateur DCE « Blooms de macroalgues opportunistes » a été actualisé pour l'année 2023.
