HISTORIQUE DES SURFACES D'ÉCHOUGES

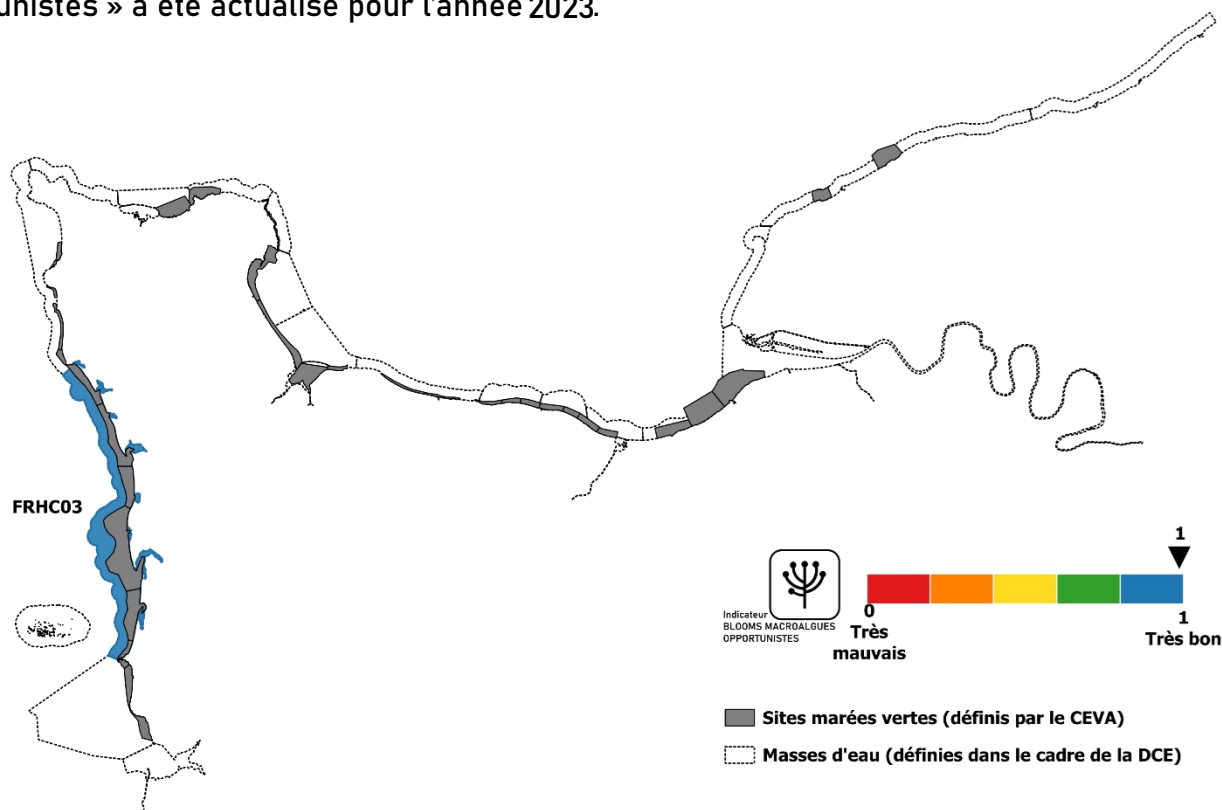
Le suivi des échouages d'algues vertes est l'un des indicateurs pour évaluer la qualité des masses d'eau côtières dans le cadre de la DCE. Le site de Pirou appartient à la masse d'eau FRHC03 (Ouest Cotentin), dont l'indice écologique pour l'indicateur DCE « Blooms de macroalgues opportunistes » a été actualisé pour l'année 2023.
