CEVA

VILLERVILLE

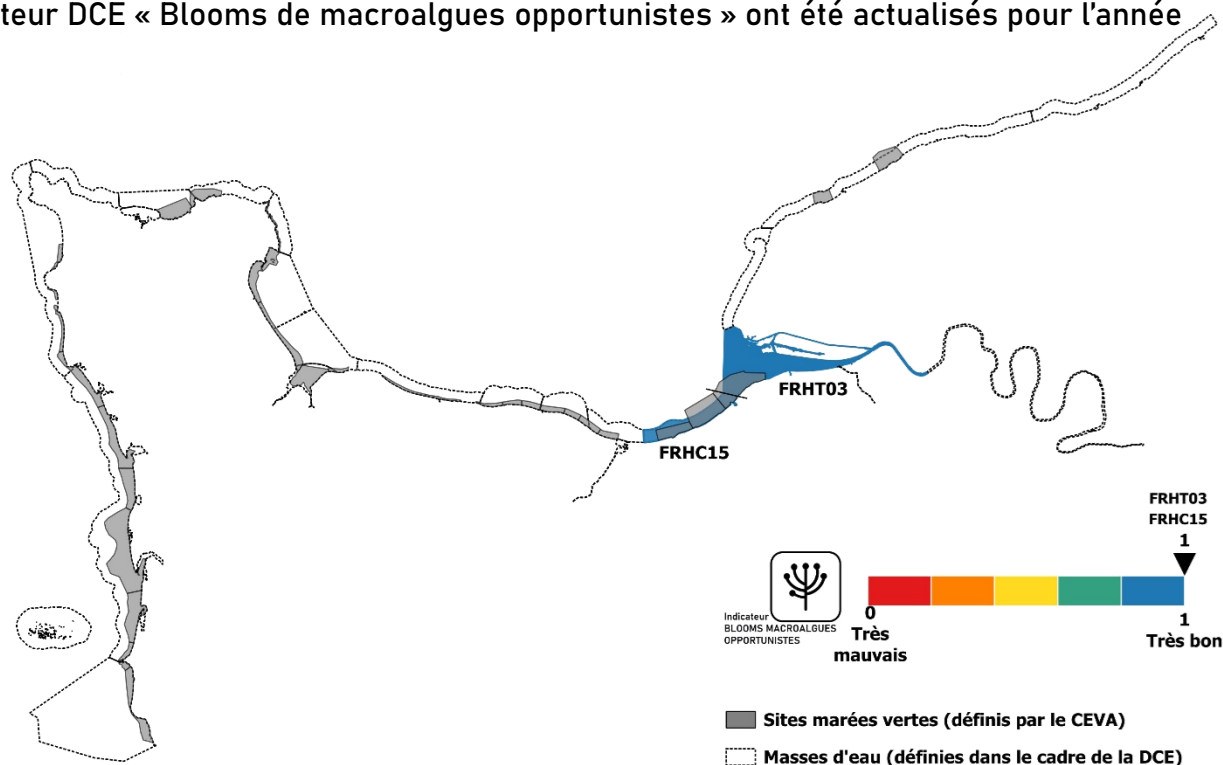
INDICE ECOLOGIQUE « BLOOMS DE MACROALGUES OPPORTUNISTES »

Le suivi des échouages d'algues vertes est l'un des indicateurs pour évaluer la qualité des masses d'eau côtières dans le cadre de la DCE. Le site de Villerville est réparti sur les masses d'eau FRHC15 (Côte Fleurie) et FRHT03 (Estuaire de Seine - Aval) dont les indices écologiques pour l'indicateur DCE « Blooms de macroalgues opportunistes » ont été actualisés pour l'année 2023.
