Annexe 4 :

Fiches des relevés réalisés sur les dépôts en putréfaction (22 fiches en pleine page et « prévisualisation » de l'intégralité des relevés 2019)

Inventaire de 2019 :

Fiches de synthèse des observations terrain
et des relevés H₂S (extrait parmi les 120 fiches)

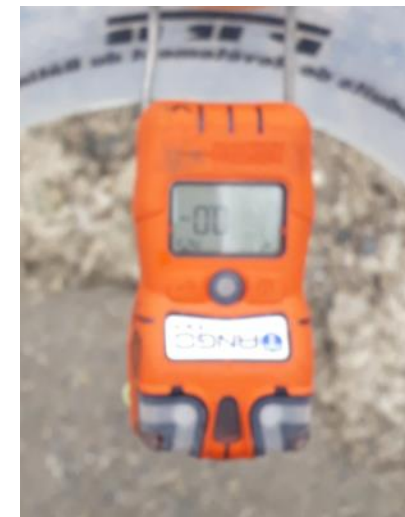
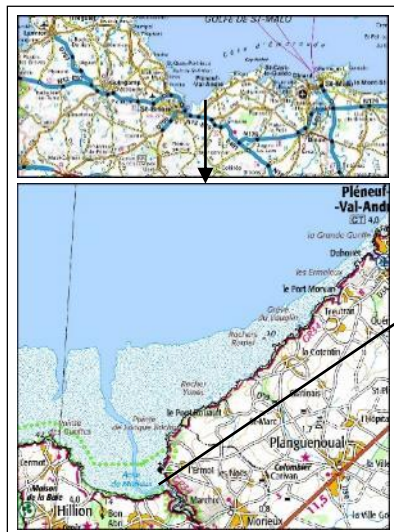
Photo n°7177

[H2S] détecté (ppm)	
air ambiant	0
abrité d<10cm	3
Abrité + perturbé d<10cm	+ 500

Echouage localisé devant la cale, en haut d'estran. Putréfactions manifestes. Sans brassage les niveaux mesurés sont modérés (moins de 5 ppm) mais en brassant le dépôt on sature le capteur.

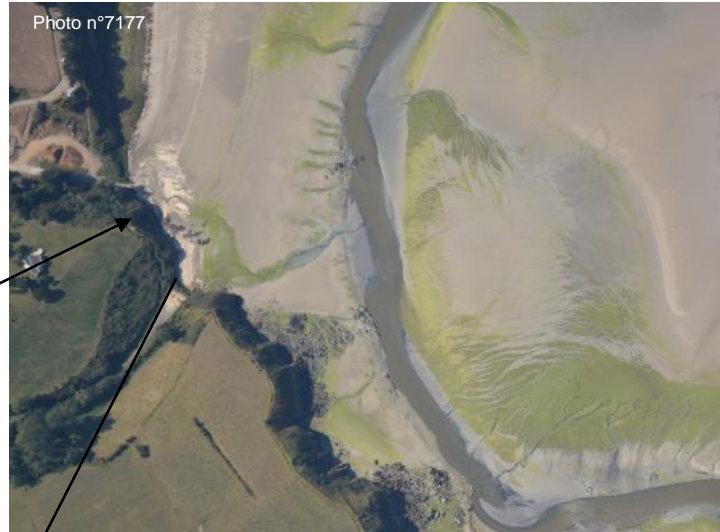
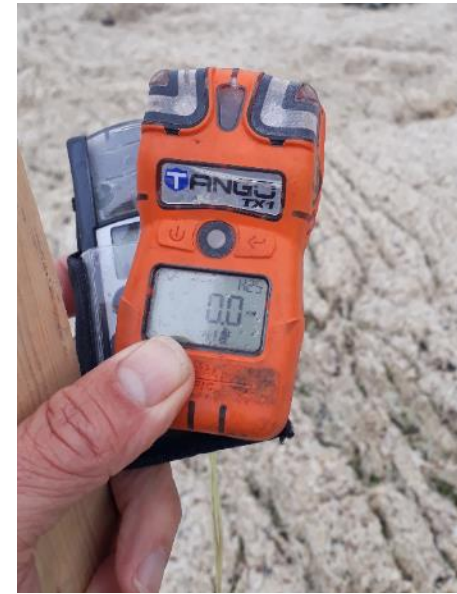
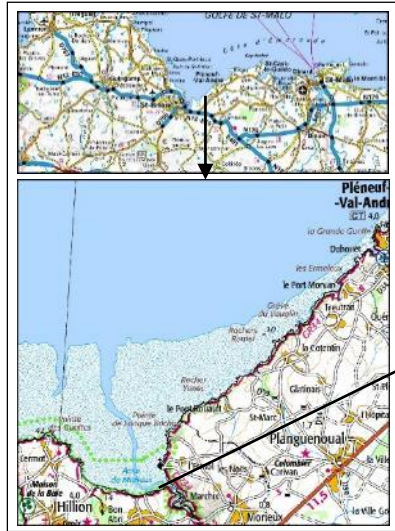
Photo n°7177

[H2S] détecté (ppm)	
0	air ambiant
0	abrité d<10cm
0	Abrité + perturbé d<10cm

Echouage en haut de plage, sur galets. Blanchi mais bien drainé (très haut sur estran et sur des galets). Aucune émanation H₂S même en brassant.

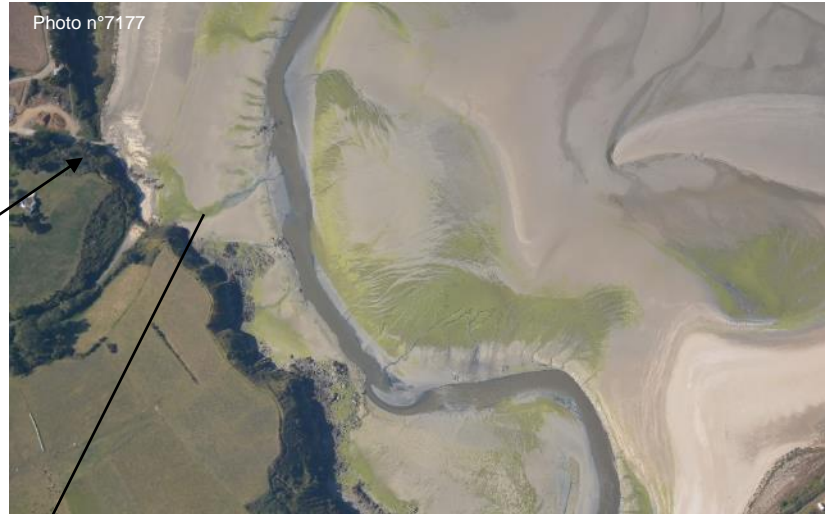
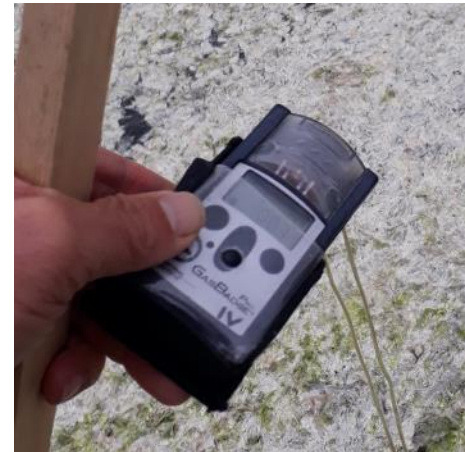
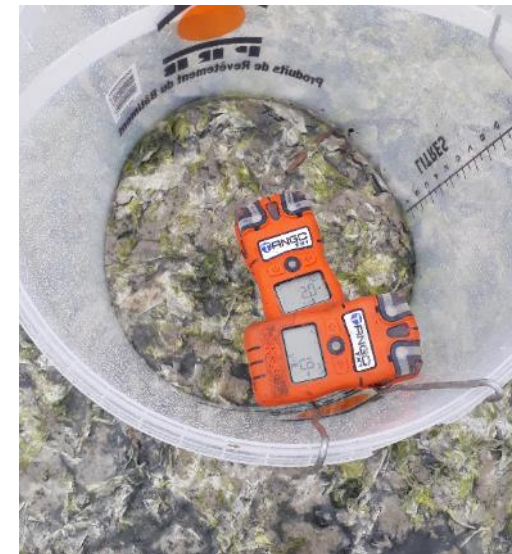
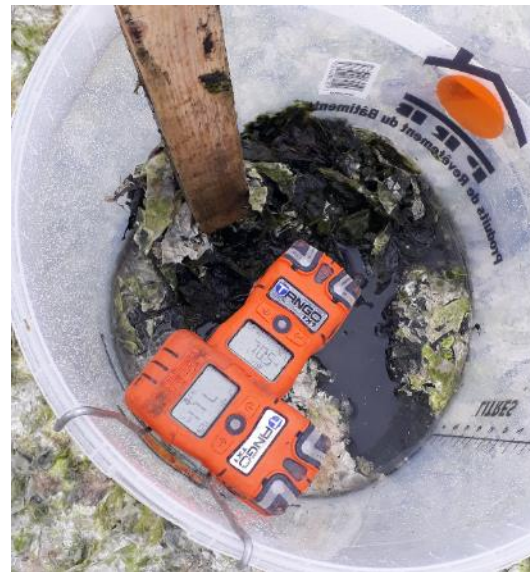
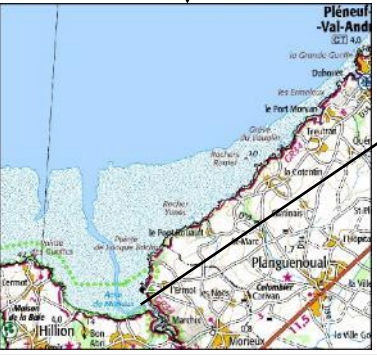
Photo n°7177

[H2S] détecté (ppm)	
air ambiant	0,7
abrité d<10cm	2
Abrité + perturbé d<10cm	+ 72

Sans brassage lors de la mesure (vent soutenu) autour de 2 ppm en bordure de l'échouage. En brassant on monte à 72 ppm, mais impossible d'avancer vers le centre (trop mou) qui probablement aurait donné des valeurs de plus de 500 ppm, en condition confinée après brassage

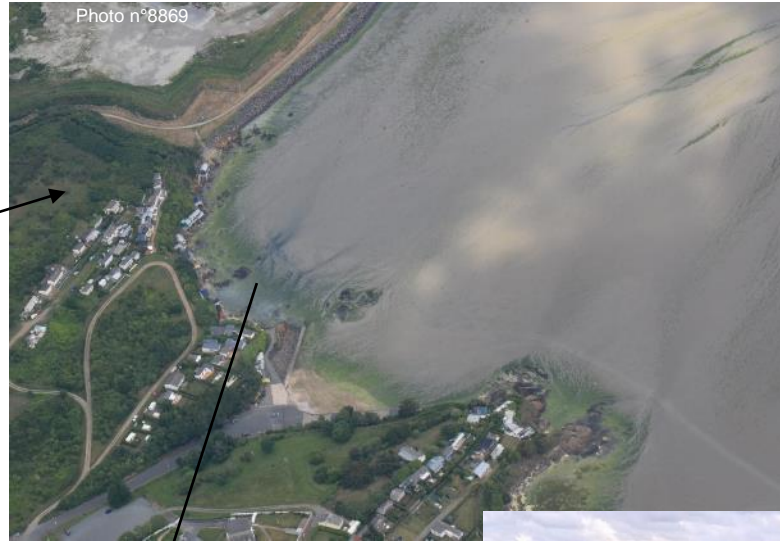
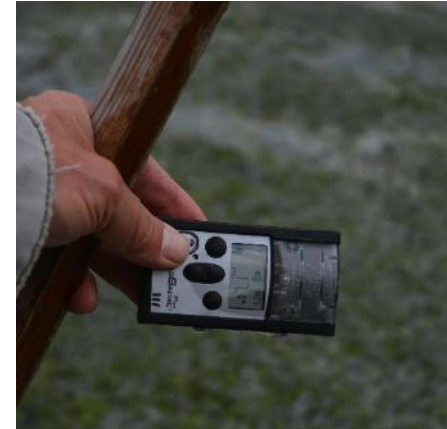
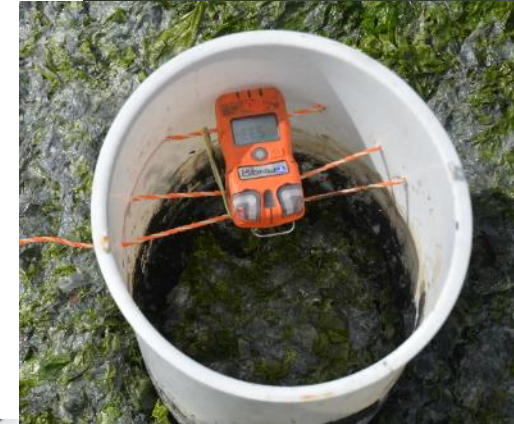
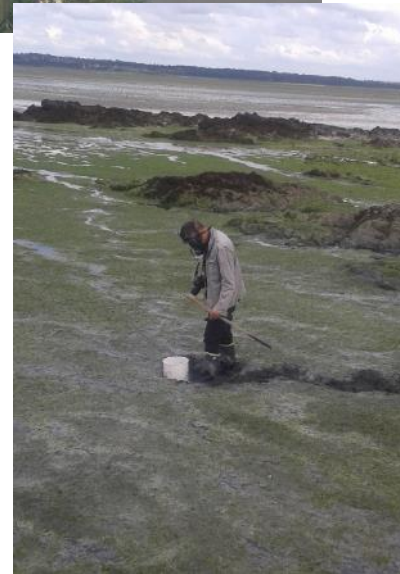
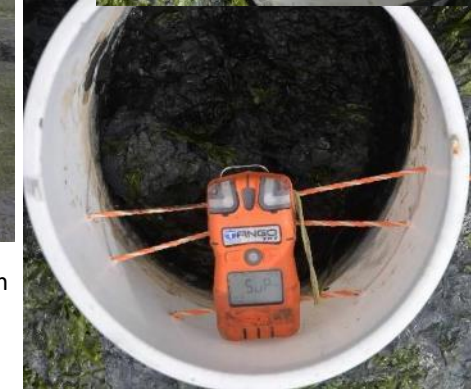
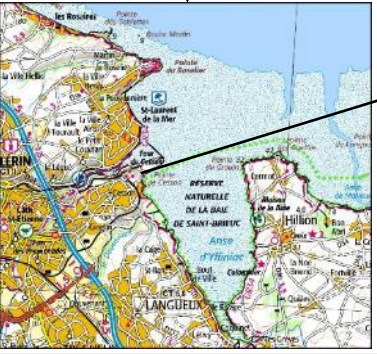
Photo n°8869

[H2S] détecté (ppm)	
air ambiant	17
abrité d<10cm	51
Abrité + perturbé d<10cm	+ 500

Conditions peu propices à la mesure de teneurs élevées : 15-16°C, vent, temps couvert et marée retirée depuis environ 3-4h. Localement, entre les têtes de roche, le sédiment est très mou et libère des bulles chargées de H2S. Malgré le vent, le capteur monte à près de 20 ppm dans l'air ambiant, en s'avancant vers le centre du dépôt ; avant brassage on obtient des valeurs autour de 50 ppm dans l'enceinte et en brassant on dépasse les 500 ppm.

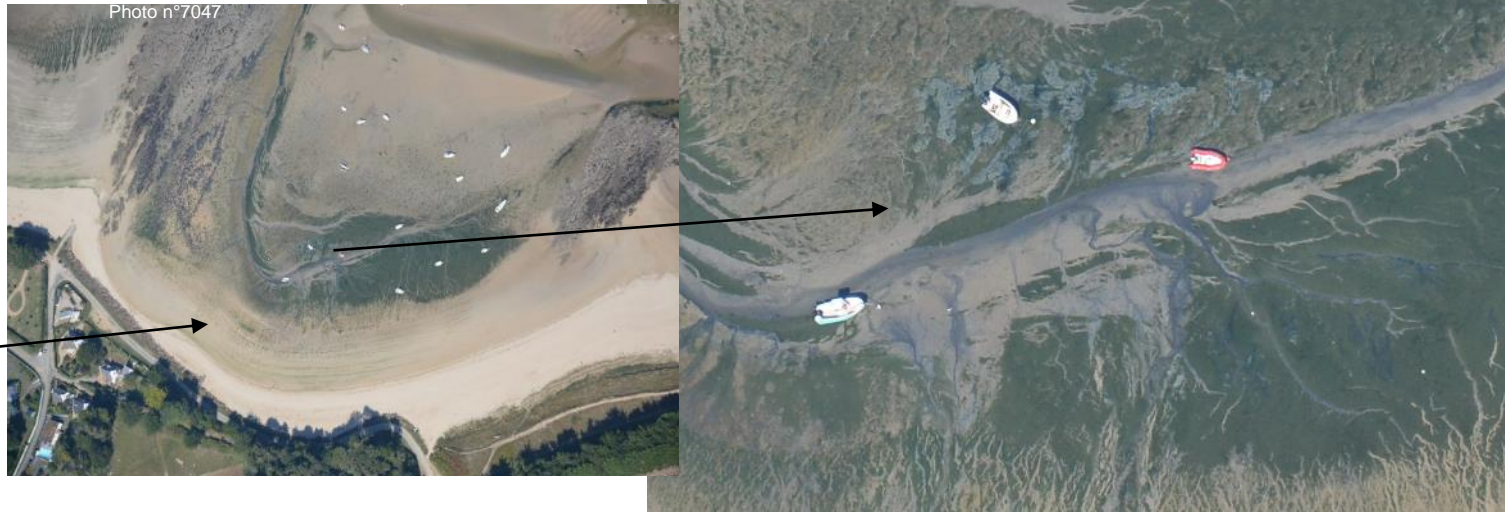
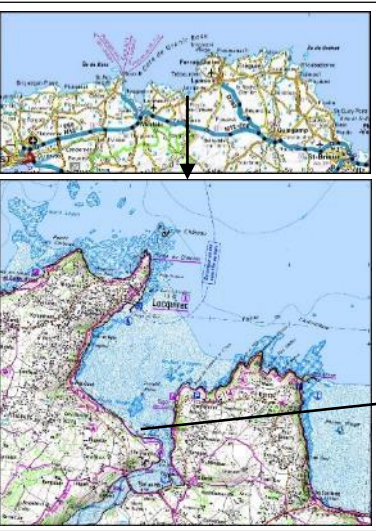
Photo n°7047

[H2S] détecté (ppm)
air ambiant	0
abrité d<10cm	9,8
Abrité + perturbé d<10cm	117,9

Conditions peu propices aux mesures de valeurs élevées : vent soutenu 30 km/h rafales à 50 km/h ...
En brassant on atteint les 120 ppm. Probablement sans vent la mesure aurait pu dépasser les 500 ppm, en conditions abritées après brassage du milieu.

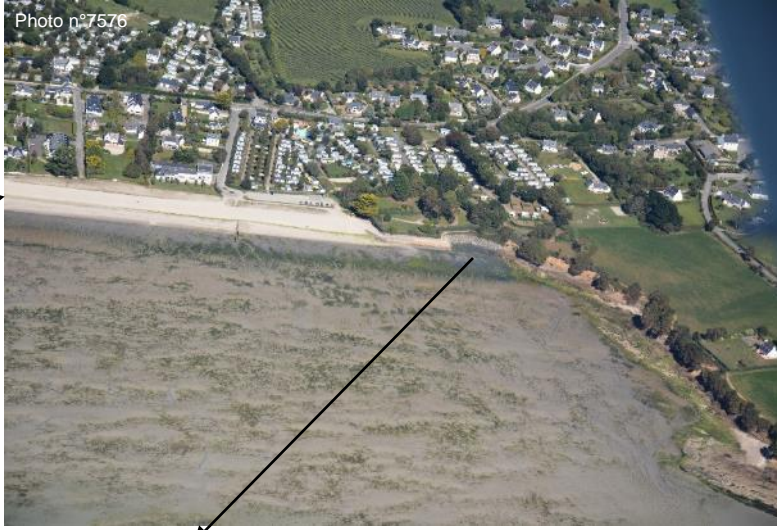
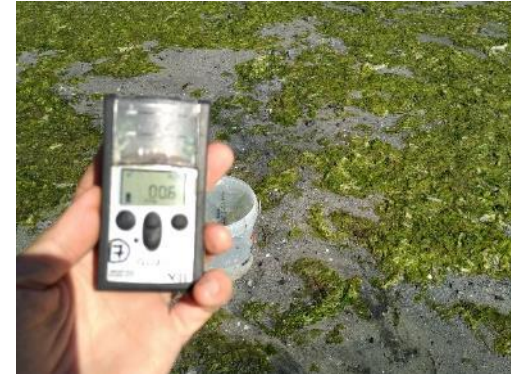
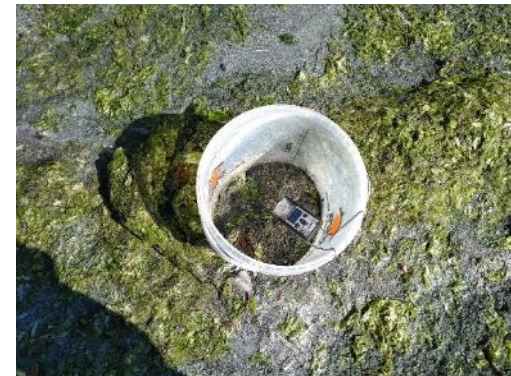
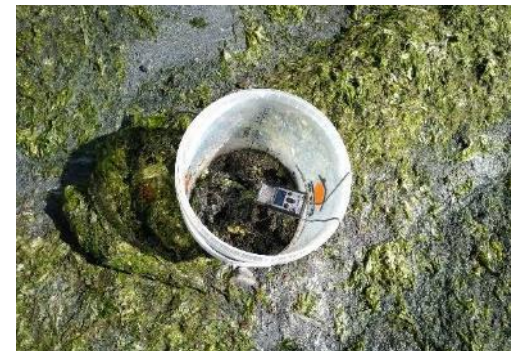
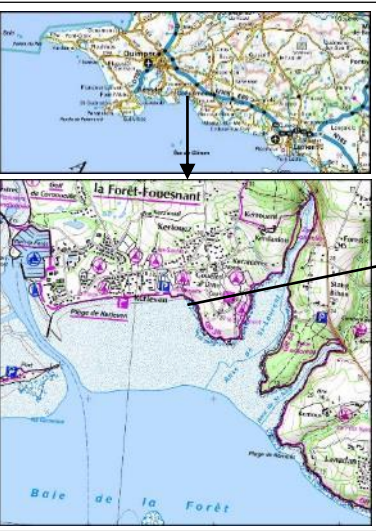
Photo n°7576

[H2S] détecté (ppm)
 air ambiant 0,6
 abrité d<10cm 76,2
 abrité+perturbé d<10cm 500

Zone souvent touchée par des putréfactions, également zone de ramassage fréquent favorisant l'enfouissement et donc la formation d'H2S, dépôt d'algues fraîches mais sédiment meuble imbibé de gaz

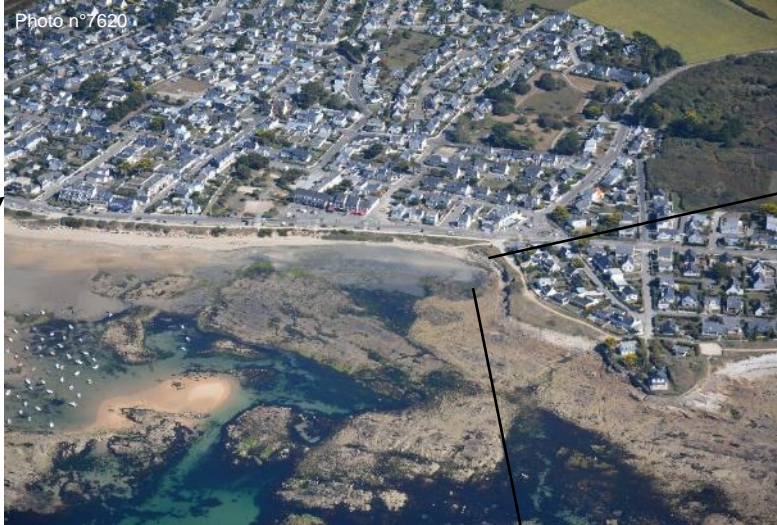
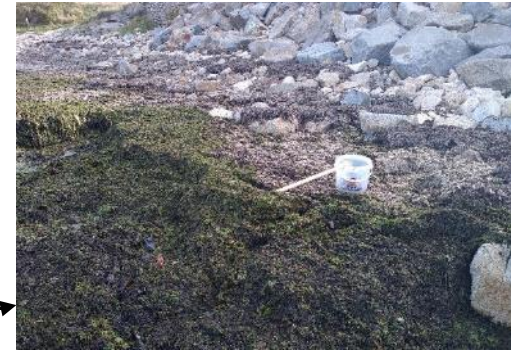
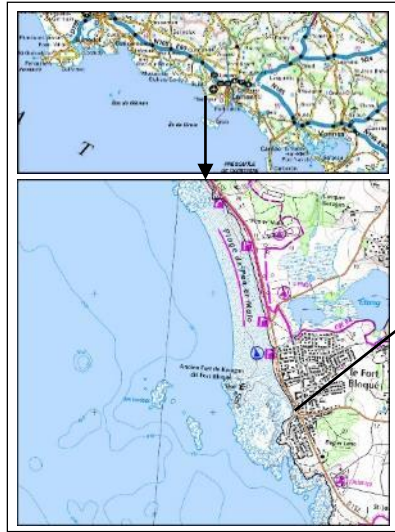
Photo n°7620

[H2S] détecté (ppm)	
air ambiant	0
abrité d<10cm	14,2
abrité+perturbé d<10cm	264,3

Andains plus ou moins anciens d'algues vertes en mélange (sans émanation), prolongé en dépôt et sédiment meuble coloré en gris en bas de plage avec de fortes valeurs relevées dans l'enceinte après perturbation.

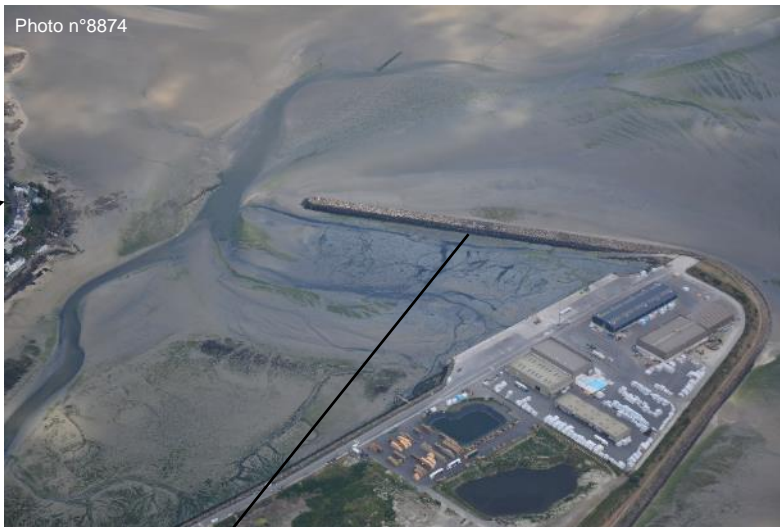
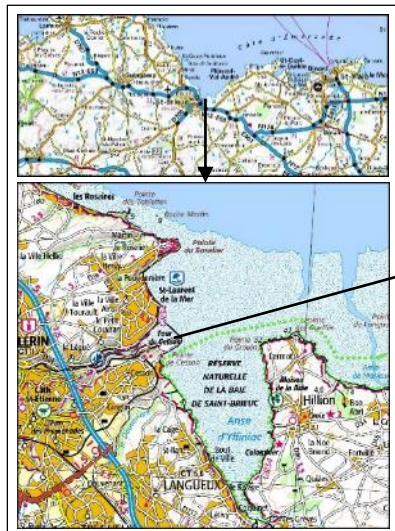
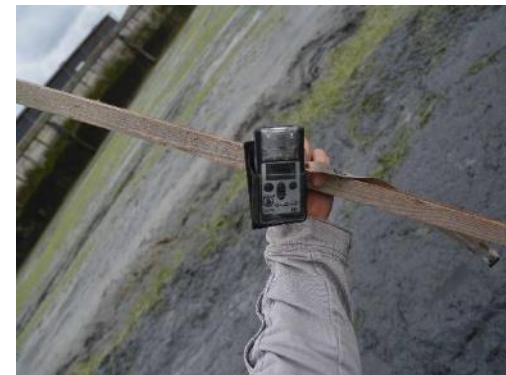
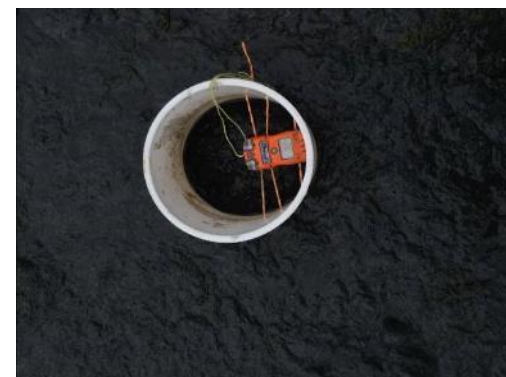
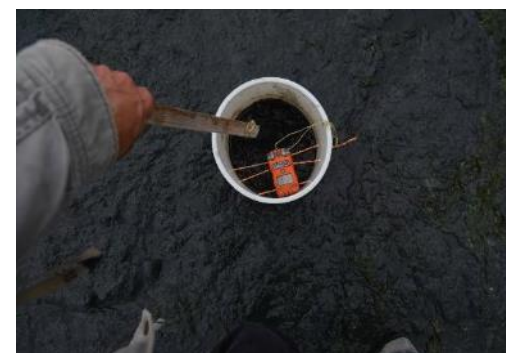
Photo n°8874

[H2S] détecté (ppm)
 air ambiant 0,8
 abrité d<10cm 10 - 20
 Abrité + perturbé d<10cm + 500

Conditions peu propices à la mesure d'émanations élevées : 15-16°C, vent, temps couvert et marée retirée depuis environ 3-4h. Les jours précédents au pied de la cale mesures régulièrement autour de 30 à 130 ppm par les opérateurs du port (air ambiant, jours sans vent). Premier jour de reprise du désensablement après 7 semaines sans opération. Mesures réalisées en « bordure » de la vasière car trop mou pour aller vers l'intérieur.

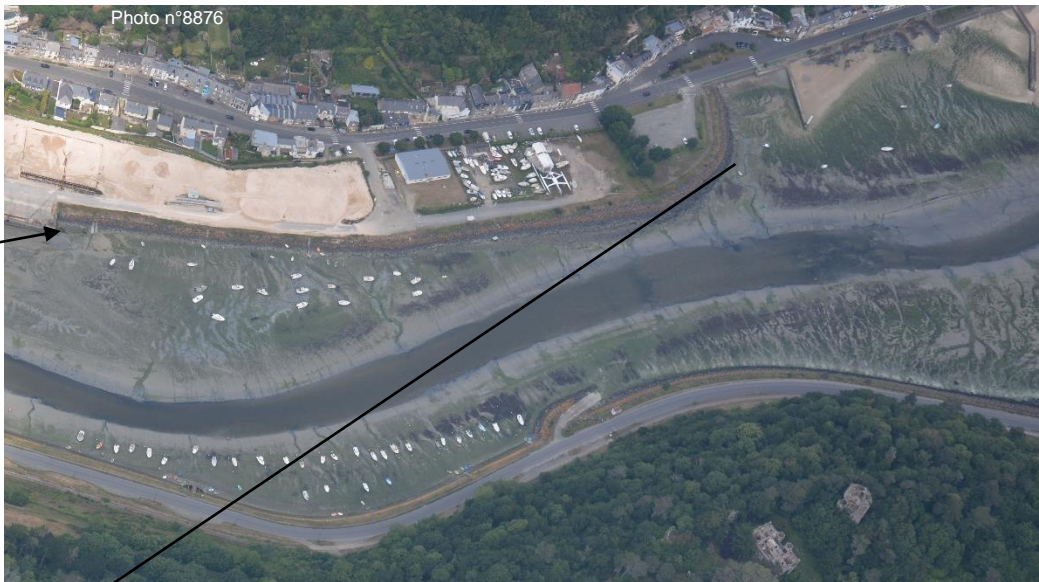
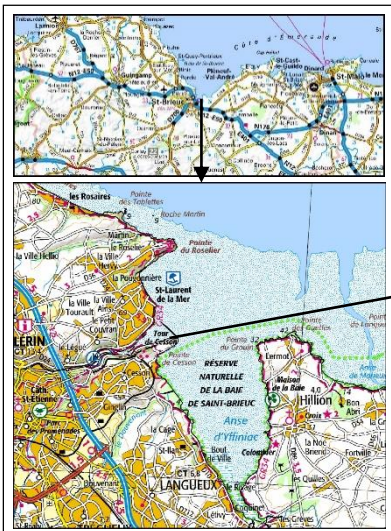
Photo n°8876

Conditions peu propices à la mesure d'émanations élevées : 15-16°C, vent, temps couvert et marée retirée depuis environ 3-4h.
Pas de détection dans l'air ambiant (vent) mais près de 3 ppm dans l'enceinte et proche de 500 en brassant le sédiment.

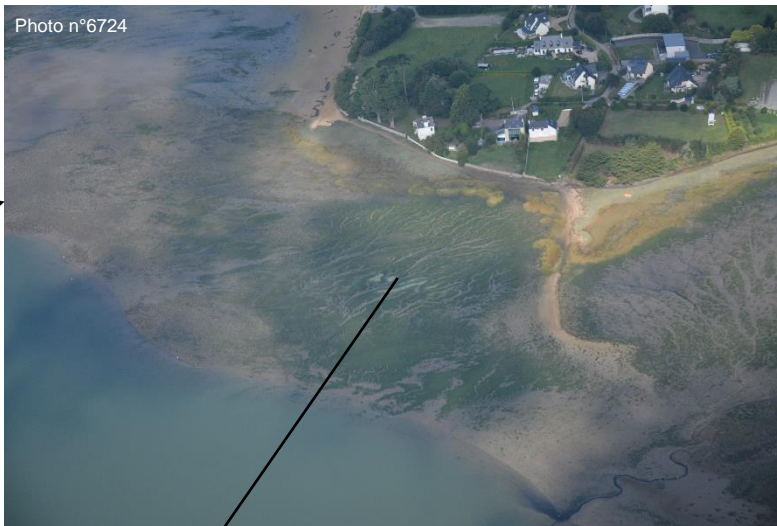
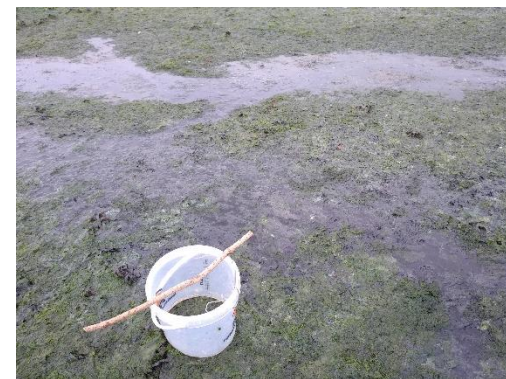
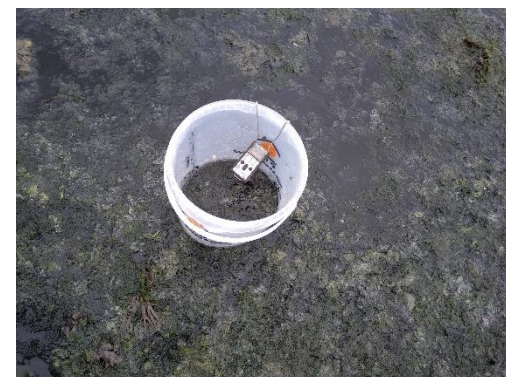
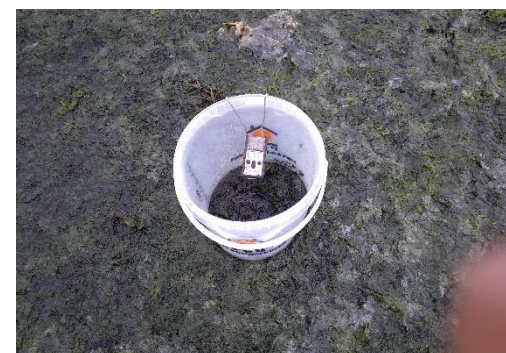
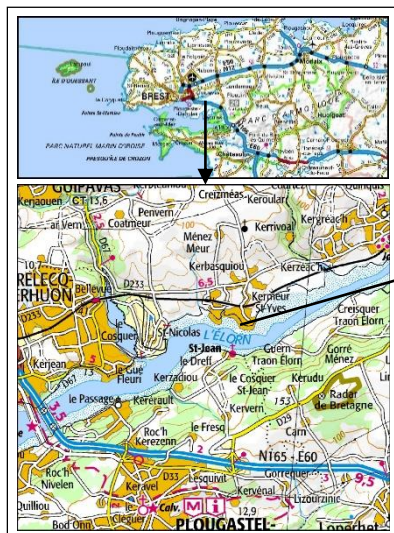
Photo n°6724

[H2S] détecté (ppm)	
air ambiant	0
abrité d<10cm	5,6
abrité+perturbé d<10cm	117,4

Deux mois après la précédente mesure sur le même secteur, la zone de putréfaction relevée en juillet est toujours présente mais recouverte par plus d'algues vertes, la teneur en H2S est beaucoup plus élevée qu'en juillet.

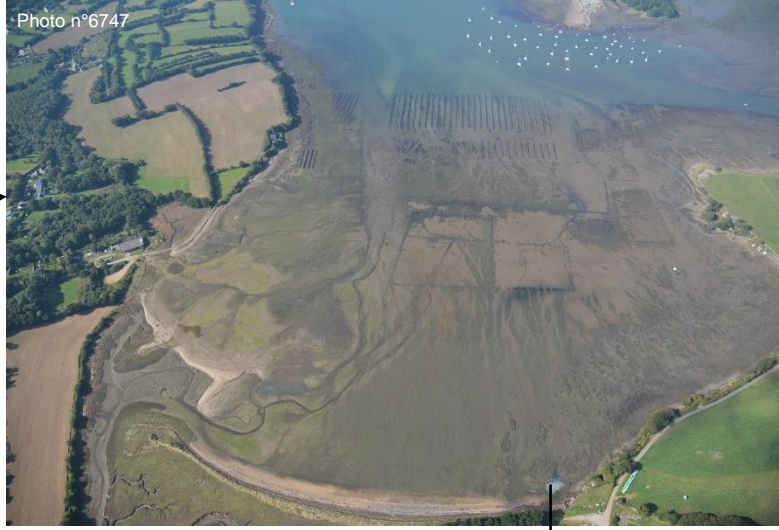
Photo n°6747

[H2S] détecté (ppm)
air ambiant	0
abrité d<10cm	1,6
abrité+perturbé d<10cm	48,2

Plaque blanche vue de l'aérien, vase noire molle recouverte de flocculat blanc et d'algues (gracilaires et surtout ulvaria)
On aurait pu s'attendre à des valeurs de H2S beaucoup plus élevées vu l'aspect très dégradé de cette zone.

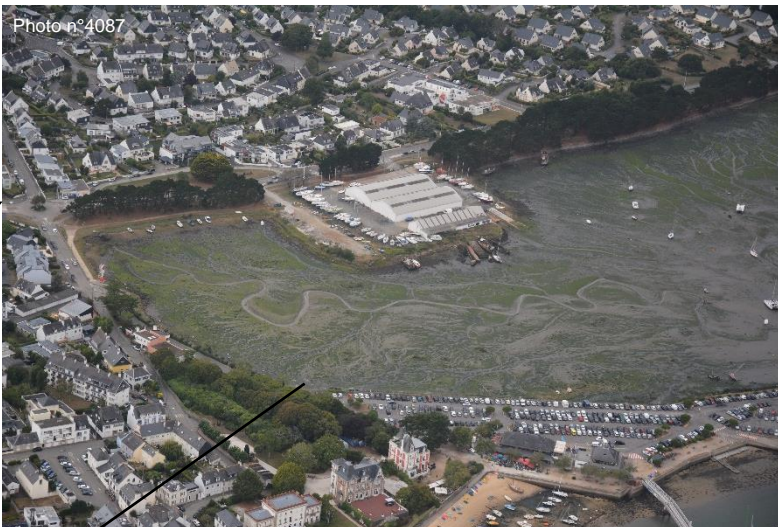
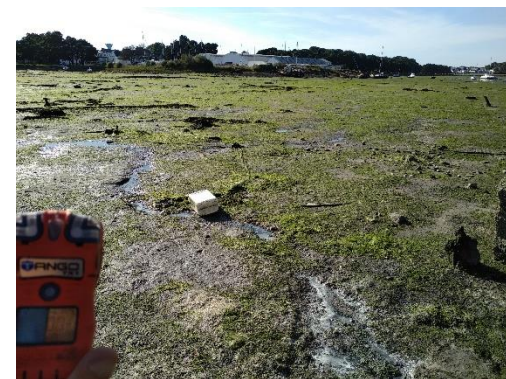
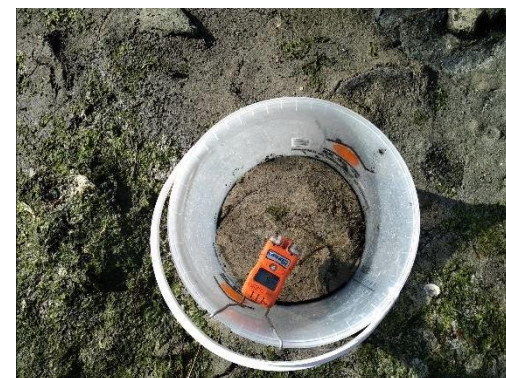
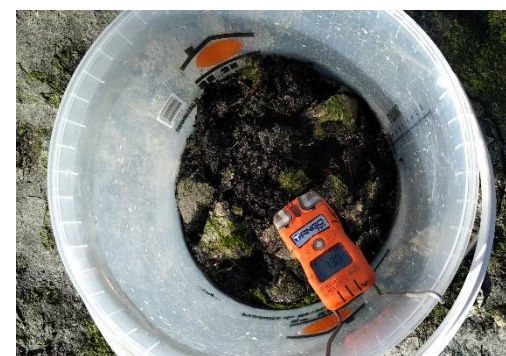
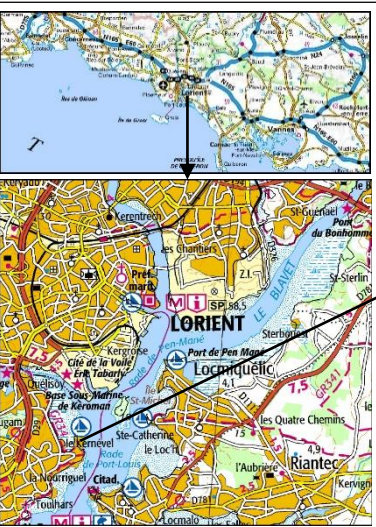
PORT LOUIS (Anse de Zanflamme)

[H2S] détecté (ppm)	
air ambiant	0
abrité d<10cm	5,1
abrité+perturbé d<10cm	73

Tapis d'algues vertes en lames. Aucune émanation dans l'air ambiant. La concentration en H2S augmente fortement après perturbation de la vase (noire en profondeur) et des algues.

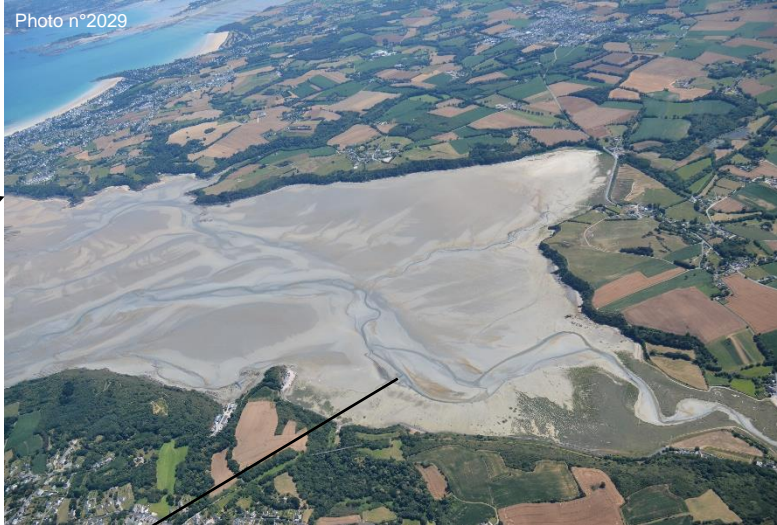
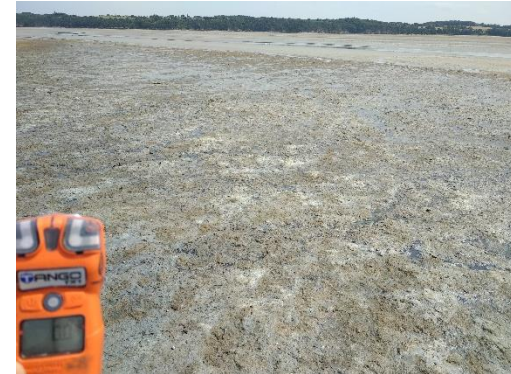
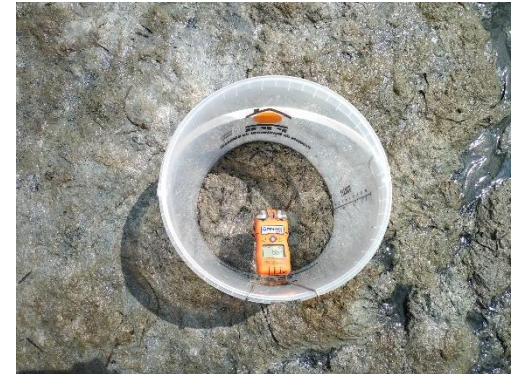
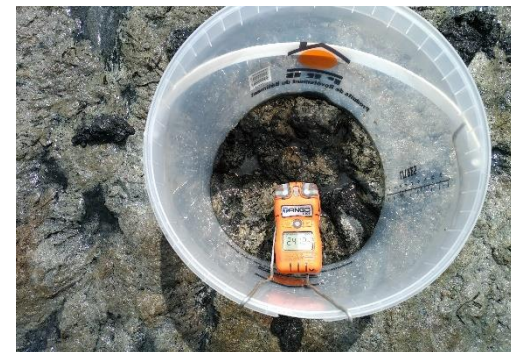
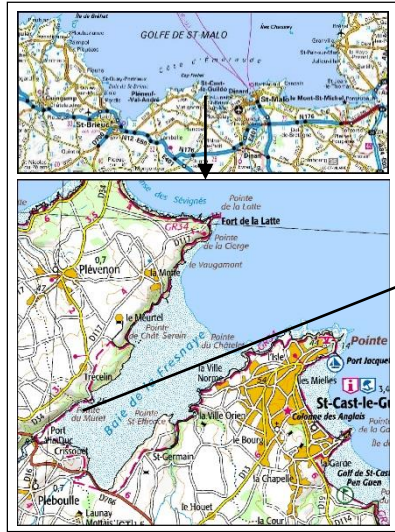
Photo n°2029

[H2S] détecté (ppm)
air ambiant	0
abrité d<10cm	8,6
abrité+perturbé d<10cm	241,2

Dépôt d'Ectocarpales en décomposition avancées sur les bords de la filière principale (jus gris/blancs, vase très noire sous les algues). Des odeurs sont perceptible mais aucune émanation d'H2S détectée dans l'air ambiant. Après perturbation du sédiment dans l'enceinte, la concentration augmente très fortement.

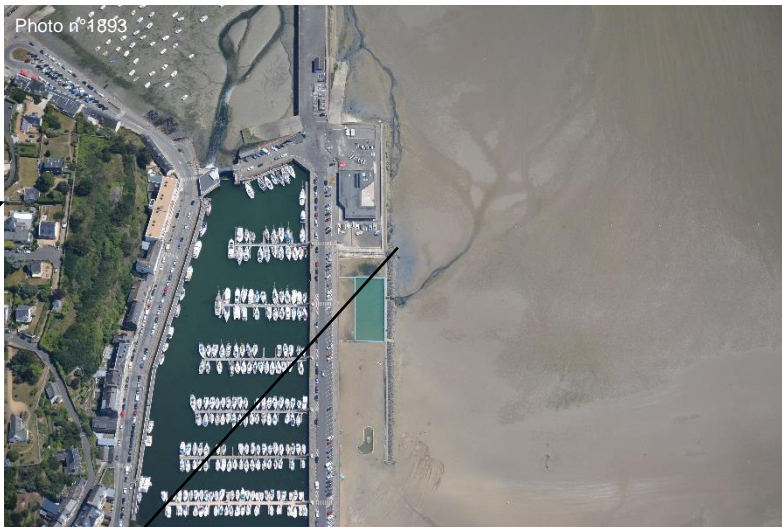
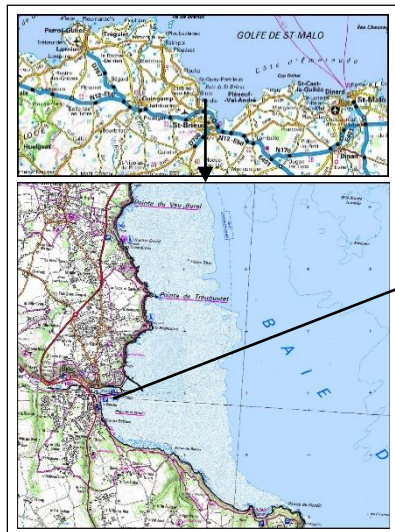
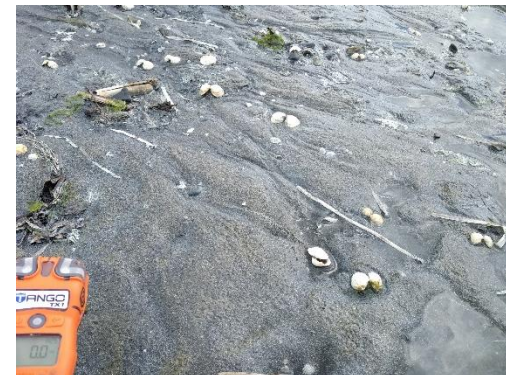
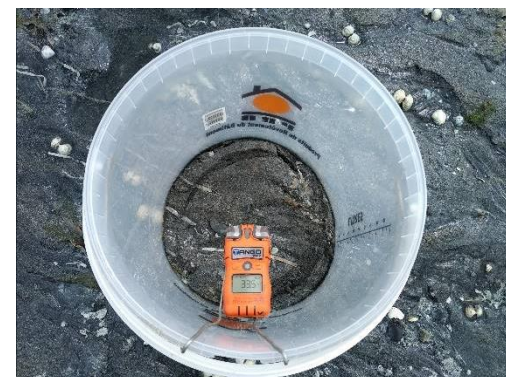
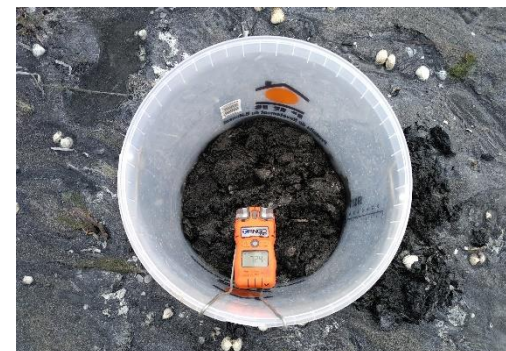
Photo n°1893

[H2S] détecté (ppm)
air ambiant	0
abrité d<10cm	33,5
abrité+perturbé d<10cm	72,4

Absence de dépôt le jour du vol, mais le sédiment est teinté en gris et s'enfonce sous l'effet des pas. Aucune émanation dans l'air ambiant, mais les concentrations en H2S sont fortes en milieu abrité et après avoir perturbé le sédiment.

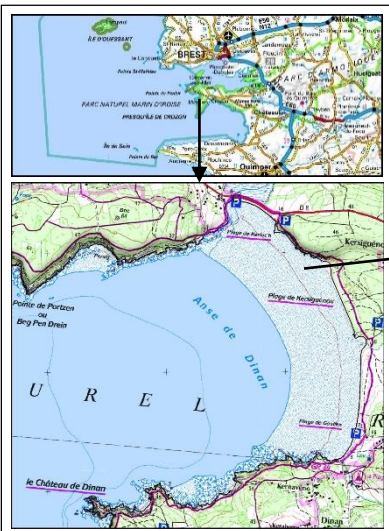
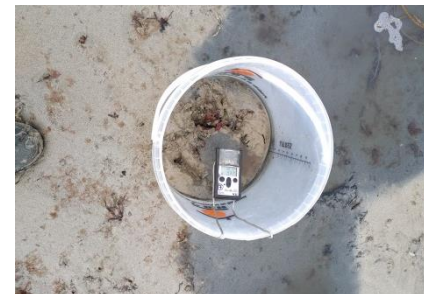
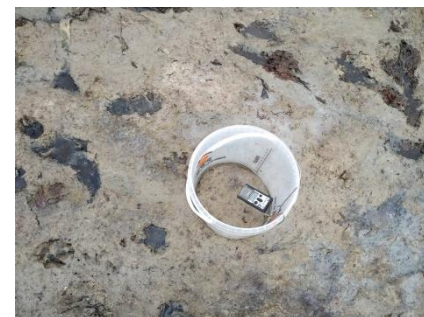
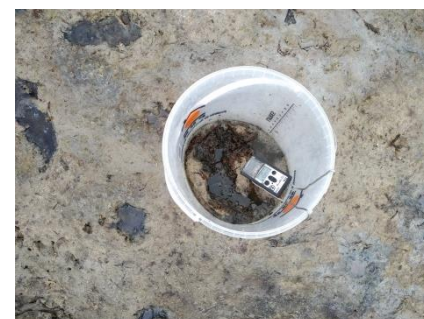
CROZON - ANSE DE DINAN (Plage de Kersiguénoù)

[H2S] détecté (ppm)
air ambiant	0
abrité d<10cm	0,9
abrité+perturbé d<10cm	244

Teneur H2S élevée quand on brasse la zone molle, en profondeur.

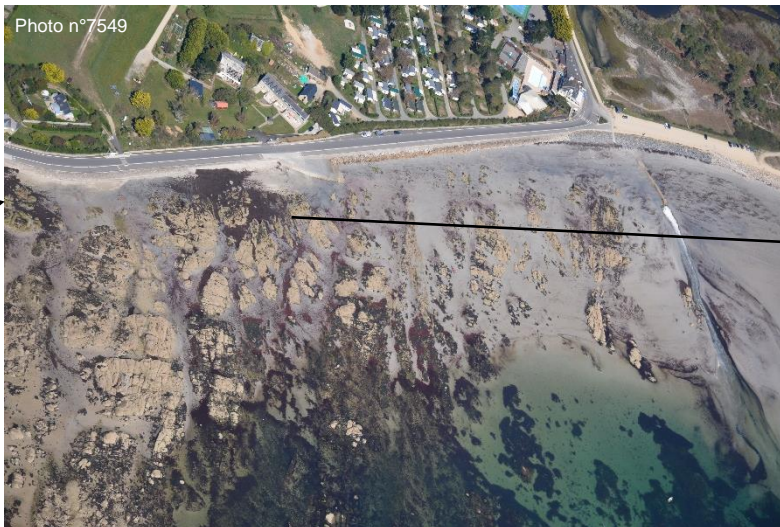
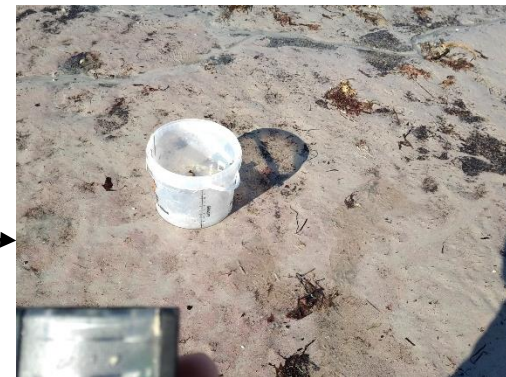
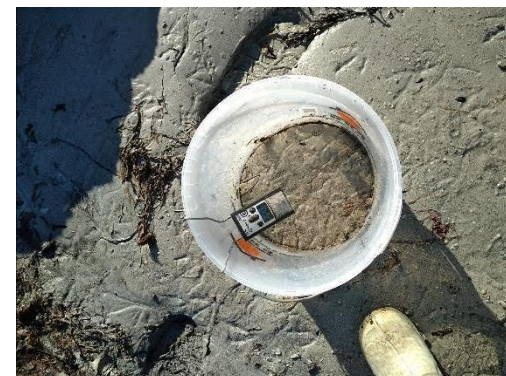
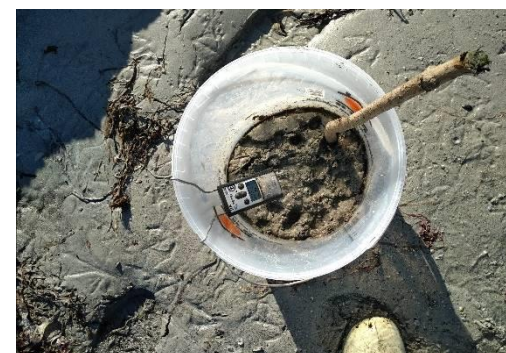
Photo n°7549

Dépôts massifs perçus lors du vol sont absents ; plusieurs tests ont été effectués sur du sédiment nu, parfois légèrement rosé (qui ont révélé très peu de H2S). A un endroit et sur moins d'un mètre carré, le sédiment sain en apparence mais beaucoup plus mou a montré un taux élevé d'H2S

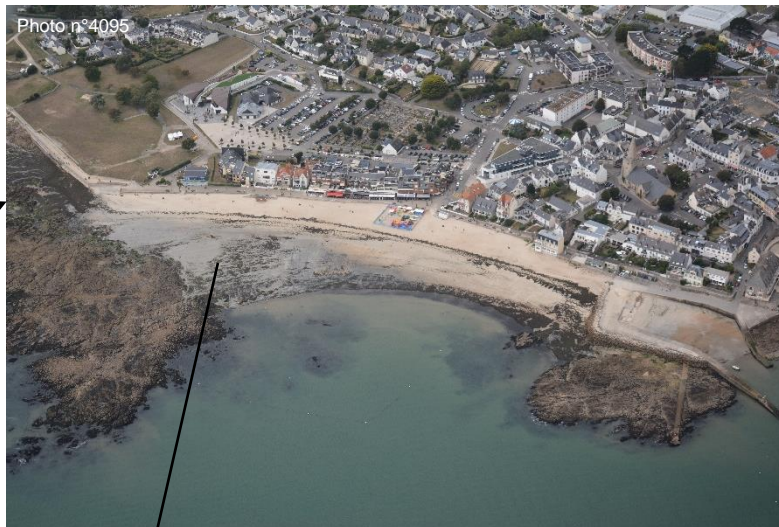
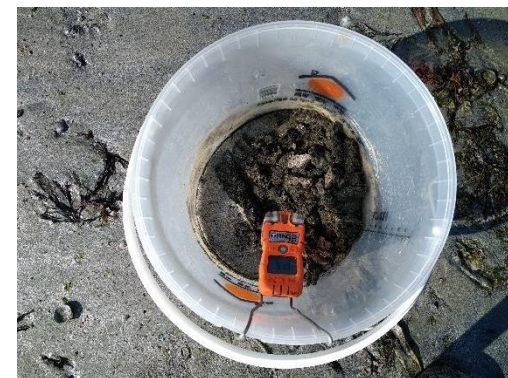
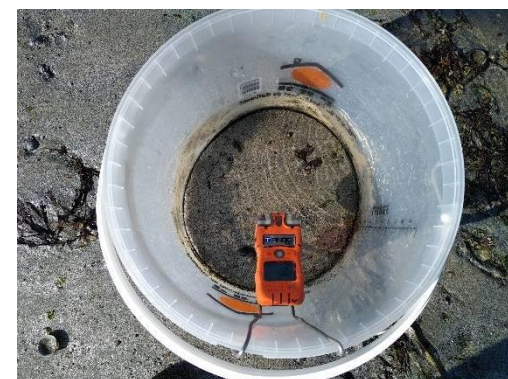
Photo n°4095

[H2S] détecté (ppm)	
air ambiant	0
abrité d<10cm	0
abrité+perturbé d<10cm	59,9

Sable coloré en gris, peu d'algues échouées (goémon en mélange), mais fortes valeurs d'H2S détectées après brassage du sédiment.
Conditions propices à la mesure d'émanations à des teneurs élevées : temps ensoleillé (24°C), peu de vent (10/15 km/h - rafales 21-22 km/h).

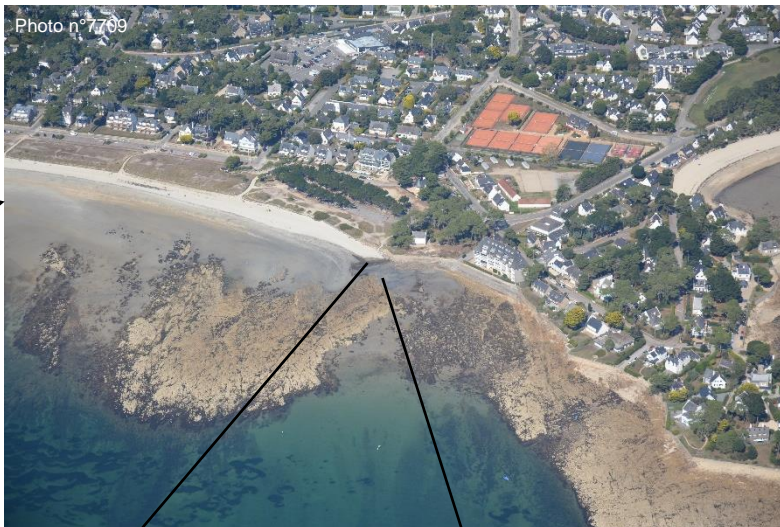
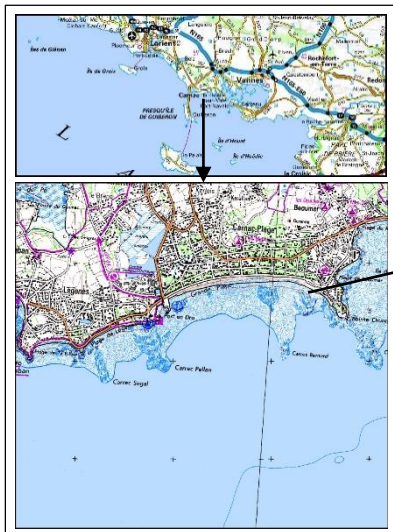
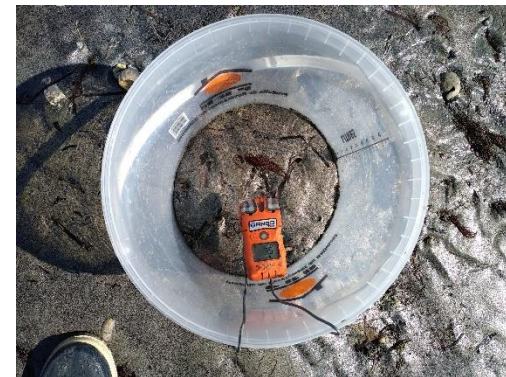
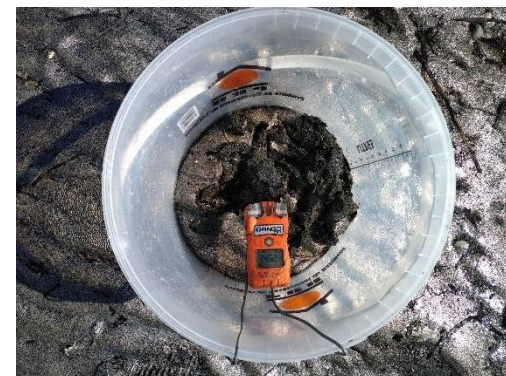
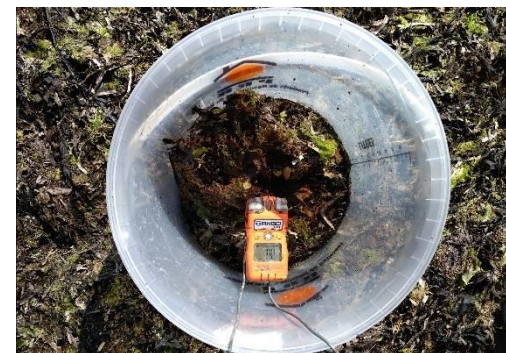
[H2S] détecté (ppm)
air ambiant	0
abrité d<10cm	3,5
abrité+perturbé d<10cm	345,1

Dépôt/petit andain dégradé de goémon en mélange sans aucune émanation dans l'air ambiant ni en milieu abrité même après perturbation. Le sédiment en aval du dépôt est coloré en gris et s'enfonce sous le pas, libérant de fortes teneur en H2S après perturbation dans l'enceinte.

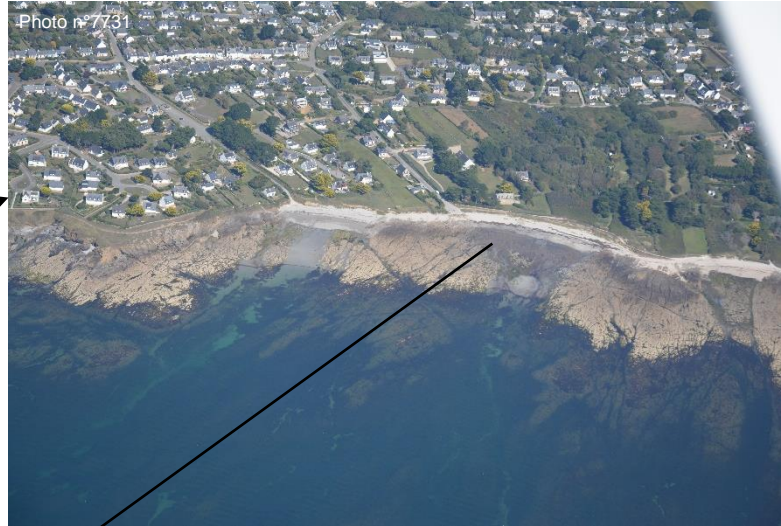
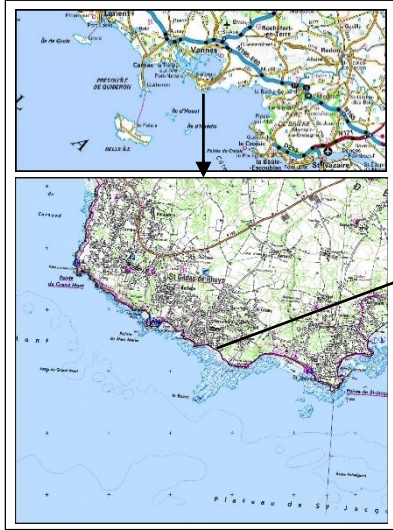
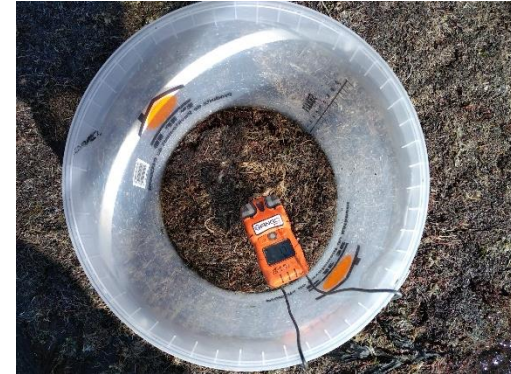
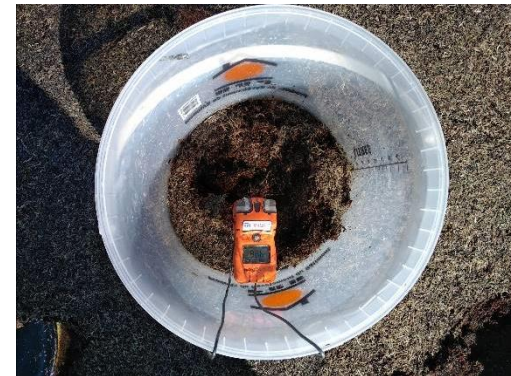
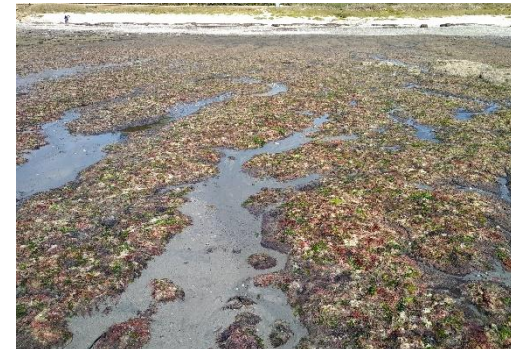
SAINT GILDAS DE RHYYS (Kercambre)

[H2S] détecté (ppm)	
air ambiant	0
abrité d<10cm	1,7
abrité+perturbé d<10cm	98,5

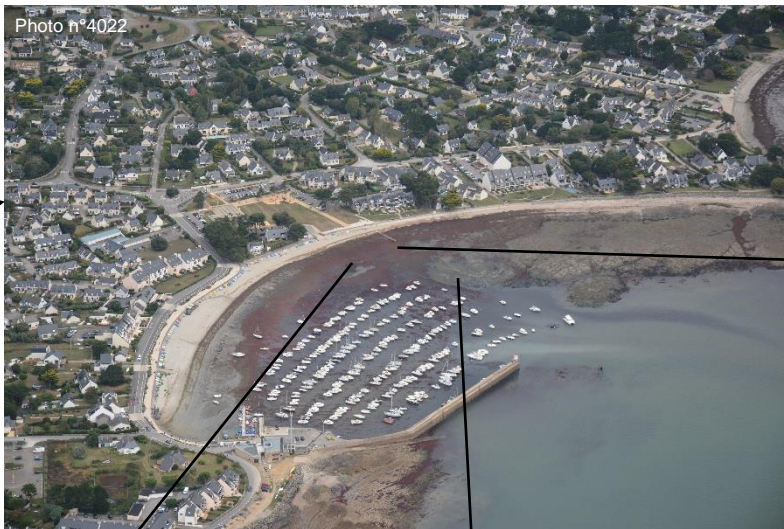
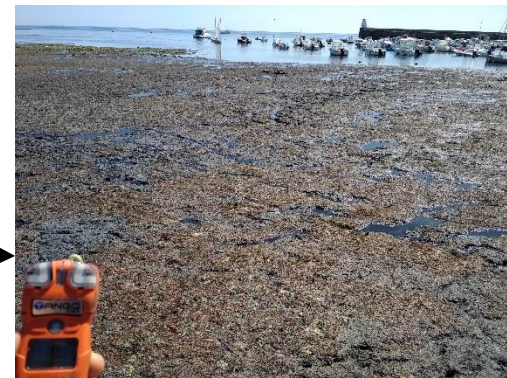
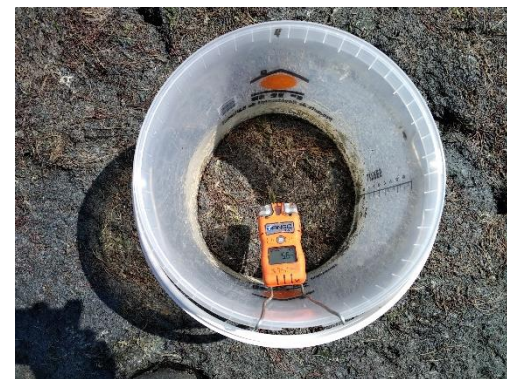
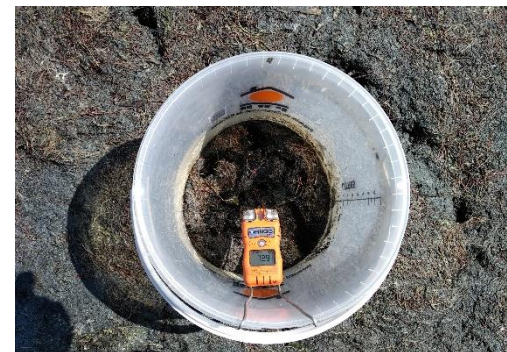
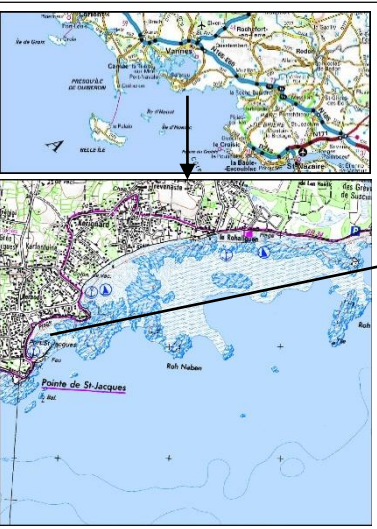
Photo n°4022

[H2S] détecté (ppm)	
air ambiant	0,8
abrité d<10cm	5,6
abrité+perturbé d<10cm	72,9

Dépôt massif très dégradé avec une majorité de *Solieria chordalis* encore identifiables, décomposées et mélangées à la vase (la biomasse en décomposition fusionne avec le sédiment). Une odeur est perceptible dès l'arrivée sur le site (0,8 ppm) et de fortes émanations sont mesurées après perturbation.
